# Diagnosticas ziņojums par

## 2018 PEUGEOT 5008 Allure

### Diagnosticas informācija

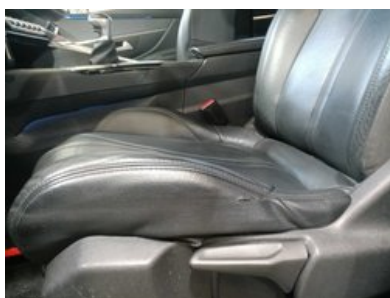
✓ **1. Sēdekļi:** Visi Sēdekļi - Stāvoklis

- ✓ 1. Remontēt Sēdekli

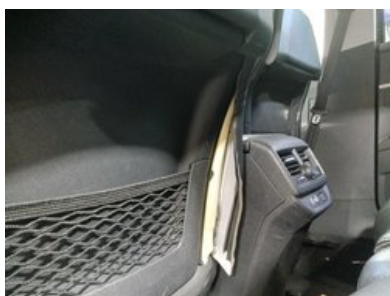
✔ **2. Sēdekļi:** Visi Sēdekļi - Stāvoklis

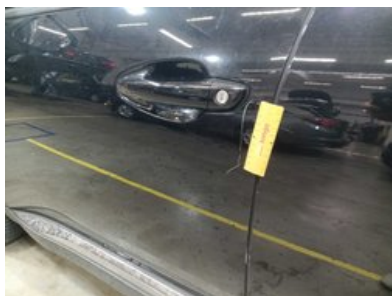
✓ **2. Sāns:** Kreisā un Labā Puse - Vizuālie Bojājumi un Skrāpējumi
