# Diagnosticas ziņojums par

## 2023 KIA SPORTAGE DynamicPlusLine

### Diagnosticas informācija

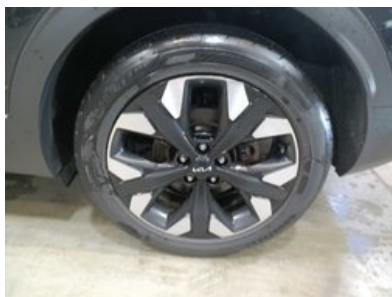
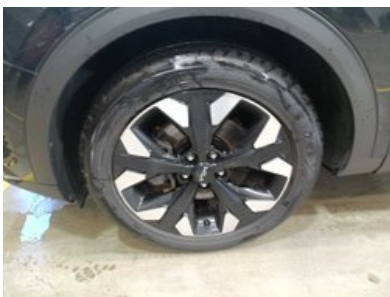
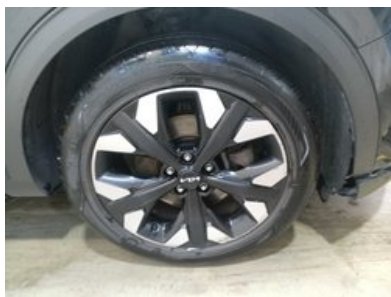
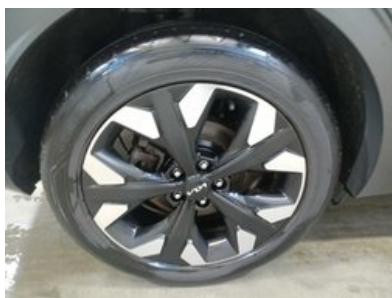
✓ **4. Sāns:** Riteņi - Stāvoklis

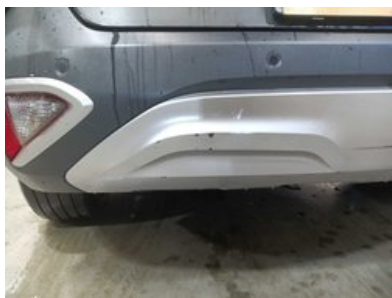
✓ **5. Aizmugure:** Aizmugurējais bamperis - Stāvoklis un izlīdzinājums

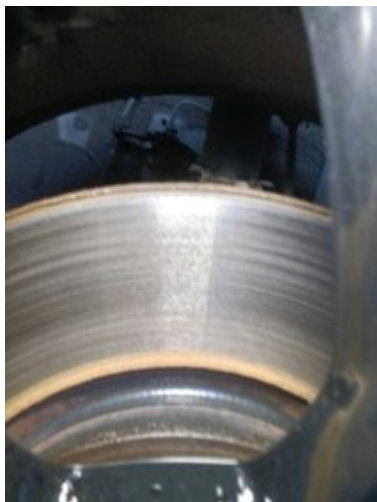
✓ **2. BREMZES:** Priekšējie Bremžu Diski Abi

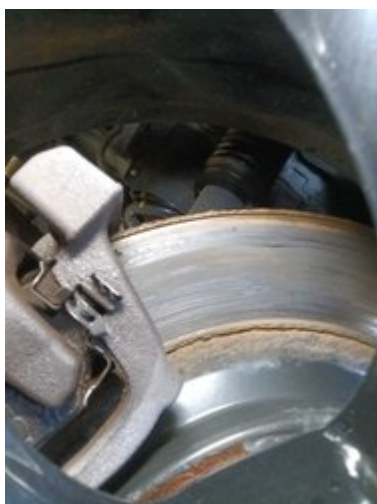
✓ **3. BREMZES:** Aizmugures Bremžu Disk (Abi) ar Klučiem
