# Diagnosticas ziņojums par

## 2021 SKODA KODIAQ Clever

# Diagnosticas ziņojums par 2021 SKODA KODIAQ Clever

Pārbaudīts ar Longo Shared Service sertificētu diagnostiku: Mindaugas G., Eimantas A.

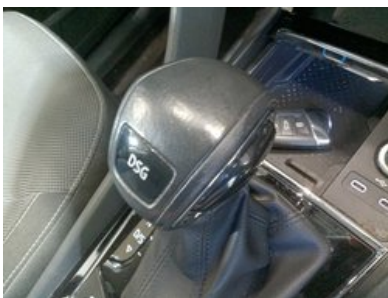
- ✓ **1. Iekšpuse:** Pārnesumu Kārtas Pārsegs un Pārnesumu Kārtas Poga - Stāvoklis

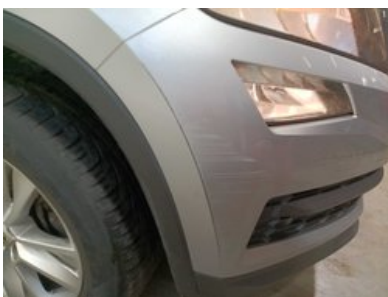
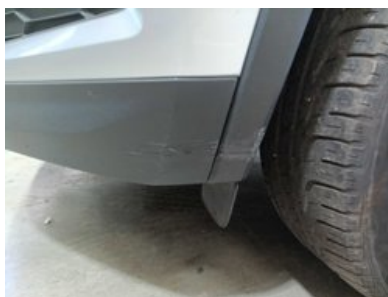
- ✓ **1. Priekšpuse:** Priekšējais Bamperu - Stāvoklis un Izlīdzinājums

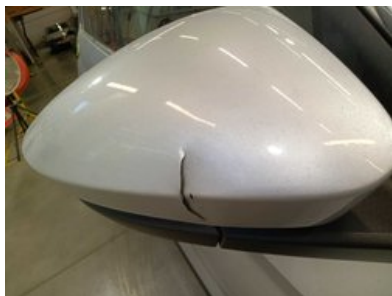
- ✓ **2. Sāns:** Ārējie Spoguļi - Spoguļa Integritāte un Stiprinājums Automašīnā

- ✓ 1. Nomainīt Spoguļa Pārsegu
- ✓ 2. Priekšējo Lukturi Regulēšana

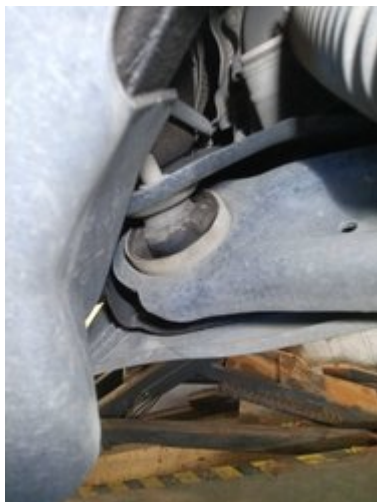
- ✓ **2. BALSTIEKĀRTA:** Balstiekārtas Apakšējās Sviras Aizmugurējā Bukse Kreisā
