# Diagnosticas ziņojums par

## 2018 VOLVO V90 Momentum

# Diagnosticas ziņojums par 2018 VOLVO V90 Momentum

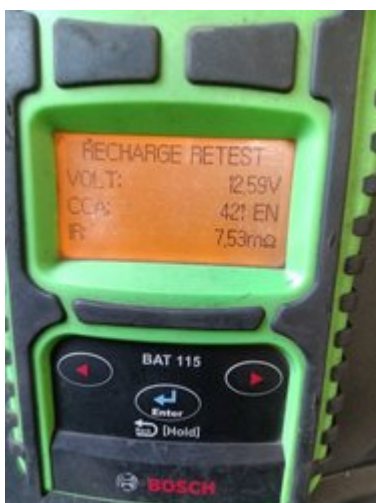
- ✓ **1. CITS:** Uzlādēt Akumulatoru

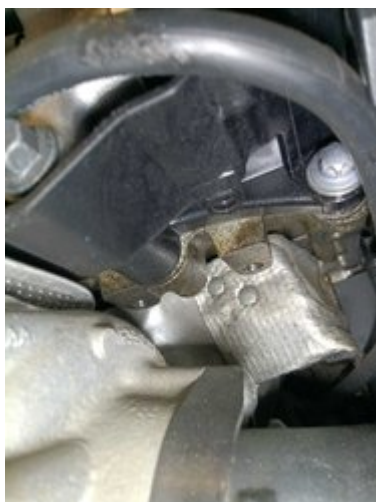
- ✓ **3. DZINĒJS:** Kļūkvārpstas Vārstu Vāka Blīve
