# Diagnosticas ziņojums par

## 2018 VOLVO XC60 Inscription

# Diagnosticas ziņojums par 2018 VOLVO XC60 Inscription

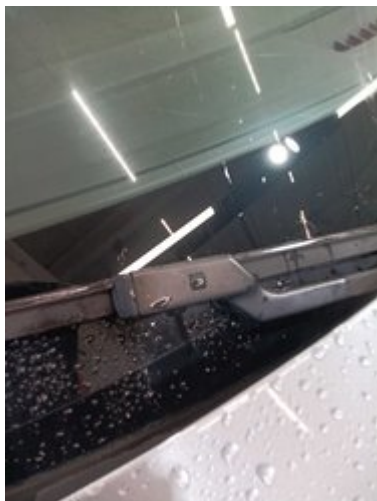
- ✓ **1. Priekšpuse:** Logu Slotiņu Gumija un Rokturis (Priekšā un Aizmugurē) - Stāvoklis

- ✓ 1. Nomainīt Aizmugures Tīrītāju (Mehāniski)
- ✓ 2. Nomainīt Priekšējo Tīrītāju (Mehāniskais)
- ✓ 3. Dzinēja Eļļas un Filtra Maiņa
- ✓ 4. Balstiekārtas Apakšējā Svira (Abas)

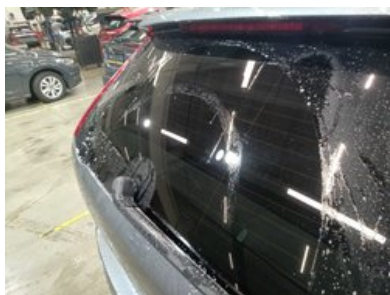
- ✓ **2. Priekšpuse:** Logu Slotiņu Gumija un Rokturis (Priekšā un Aizmugurē) - Stāvoklis

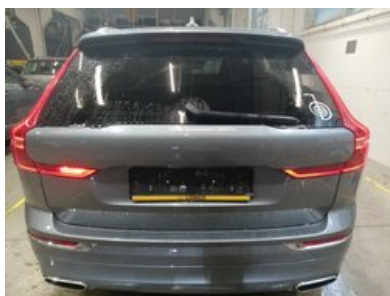
- ✓ **1. Aizmugure:** Bagāžnieks - Redzami bojājumi

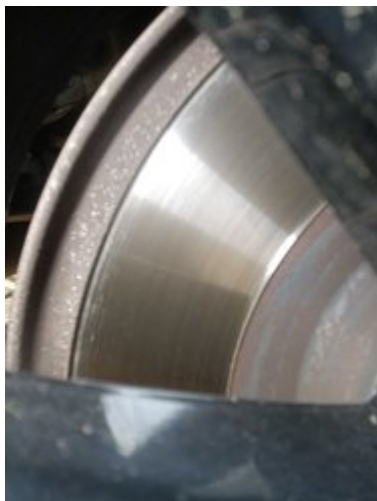
- ✓ **1. BREMZES:** Aizmugures Bremžu Disks (Abi)

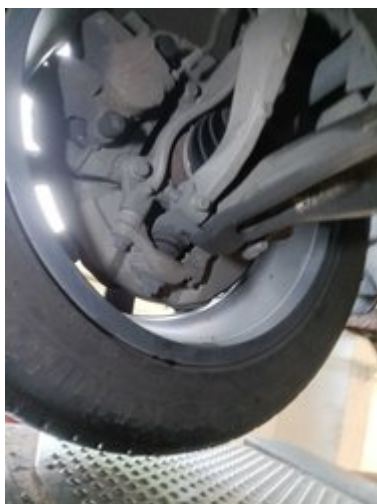
- ✓ **3. BALSTIEKĀRTA:** Balstiekārtas Apakšējā Svira Abas
