Diagnostikas ziņojums par 2018 ALFA ROMEO Giulia Super

Longo veiktās visaptverošās diagnostikas laikā, 16 defekti bija konstatēti transportlīdzeklī.

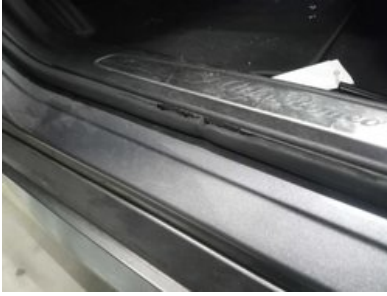
✔ **1. Durvis:** Durvju Gumijas Blīvējumi

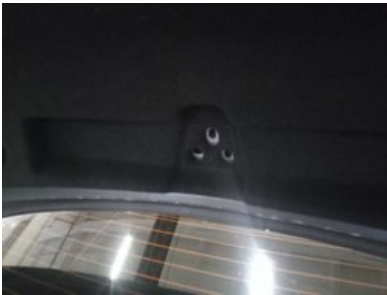
✔ **2. Iekšpuse:** Apdares detaļas - Stāvoklis

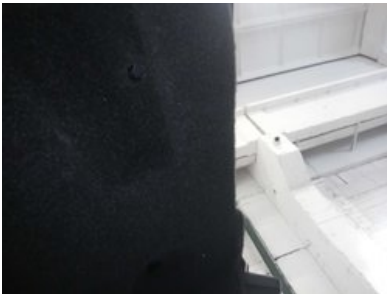
✔ **3. Iekšpuse:** Apdares detaļas - Stāvoklis

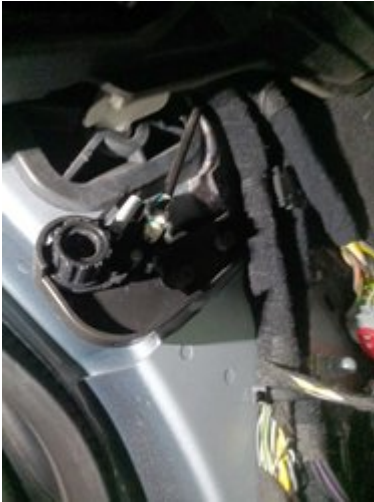
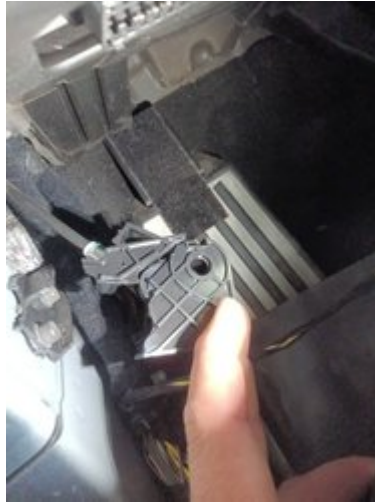
✓ **3. Priekšpuse:** Pārsega Atvēršanas un Turēšanas Mehānisms

- ✓ 1. Mainīt Pārsega Atvēršanas Mehānismu
- ✓ 2. Nomainīt Bagāžnieka Iekšējo Plastmasu

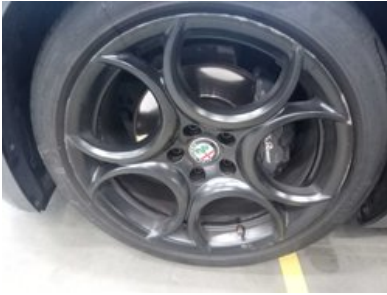
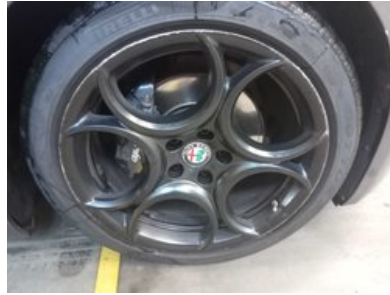
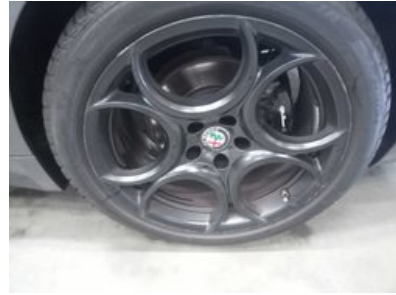
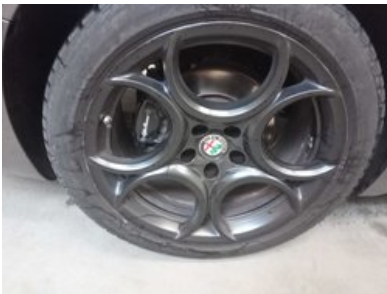
✓ **4. Sāns:** Riteņi - Stāvoklis

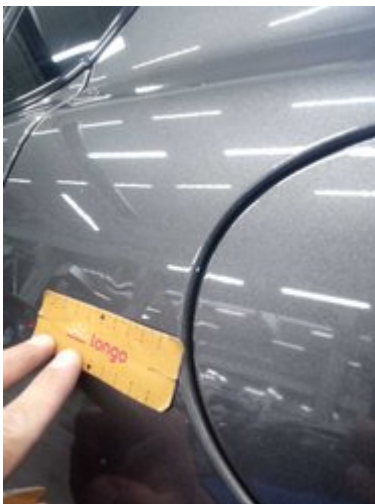
✓ **5. Sāns:** Kreisā un Labā Puse - Vizuālie Bojājumi un Skrāpējumi

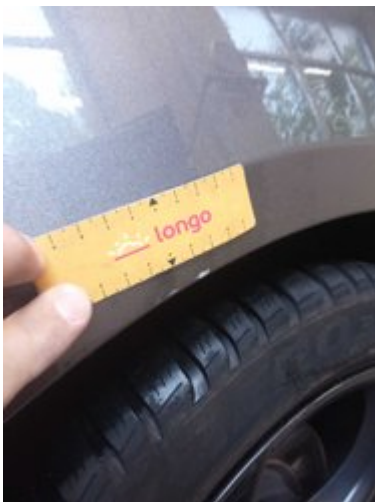
✓ **6. Sāns:** Kreisā un Labā Puse - Vizuālie Bojājumi un Skrāpējumi

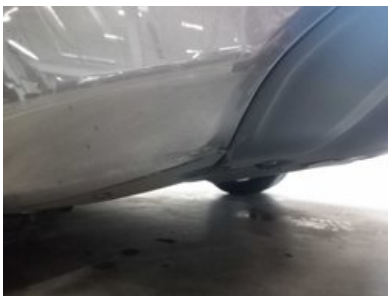
✓ **7. Aizmugure:** Aizmugurējais bamperis - Stāvoklis un izlīdzinājums
