# Diagnosticas ziņojums par

## 2018 BMW 420 Gran Coupe Advantage

# Sagatavošanas un remonta ziņojums par 2018 BMW 420 Gran Coupe Advantage

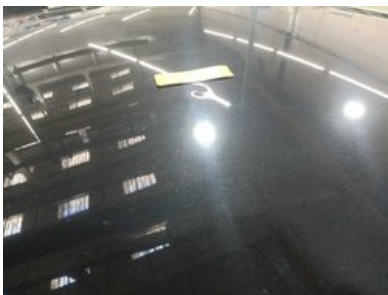
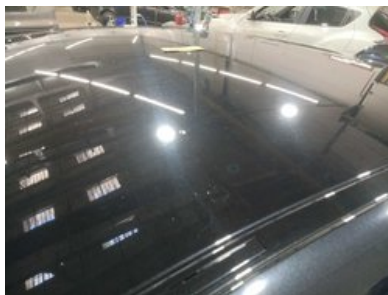
- ✔ 1. Cits: Jumts - Redzami bojājumi (piemēram, krusa bojājumi)

- ✓ 1. Bezkrāsas Iedobumu Labošana
- ✓ 2. Priekšējo Lukturi Regulēšana
- ✓ 3. Dzinēja Eļļas un Filtra Maiņa
- ✓ 4. Priekšējie Bremžu Diski (Abi)

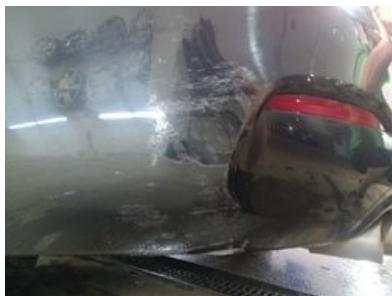
- ✓ **2. Aizmugure:** Aizmugurējais bamperis - Stāvoklis un izlīdzinājums

- ✓ 1. Krāsot Priekšējo Bamperi
- ✓ 2. Krāsot Aizmugures Bamper

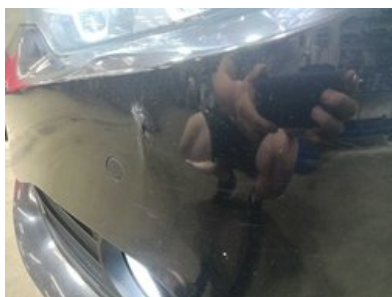
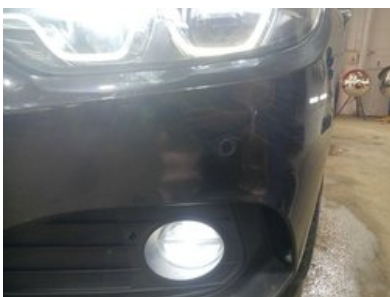
- ✓ **3. Priekšpuse:** Priekšējais Bamperu - Stāvoklis un Izlīdzinājums

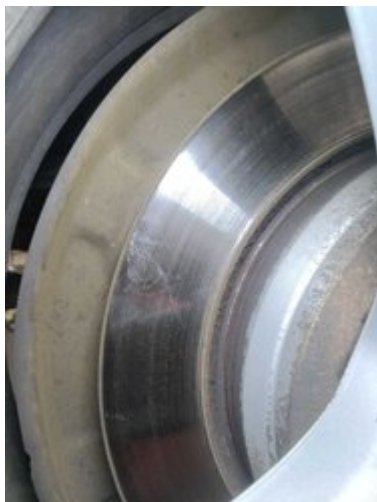
- ✓ **1. BREMZES:** Priekšējie Bremžu Diski Abi
- ✓ **2. BREMZES:** Aizmugures Bremžu Disks (Abi)

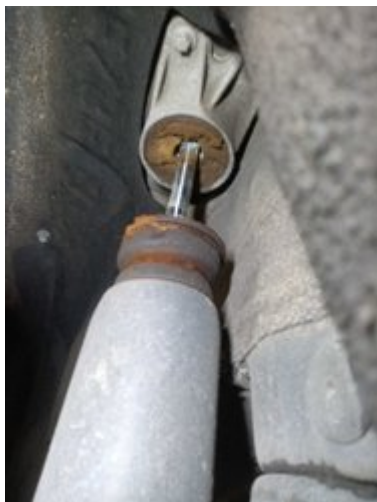
✓ **3. BALSTIEKĀRTA:** Amortizatori (Pāris)

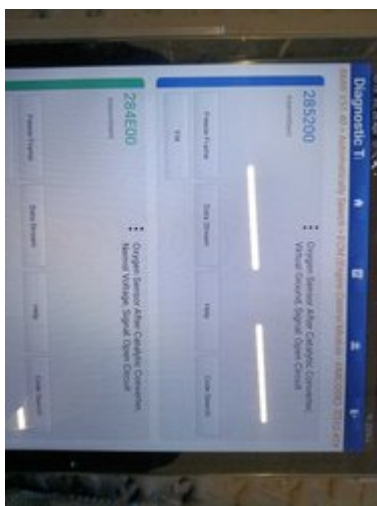
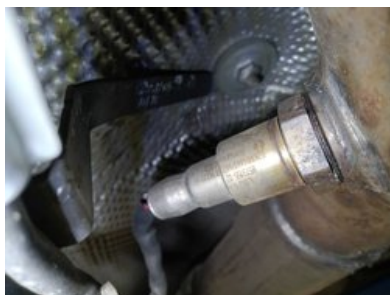
✓ **5. IZPLŪDES SISTĒMA:** Skābekļa Sensors Pēc Katalītiskā Pārveidotāja

- ✓ 1. Skābekļa Sensors Aiz Katalītiskā Pārveidotāja
