# Diagnosticas ziņojums par

## 2015 VOLVO V60 Summum Business

# Diagnosticas ziņojums par 2015 VOLVO V60 Summum Business

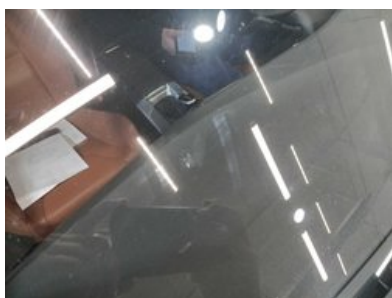
- ✓ **1. Priekšspuse:** Priekšējā stikla integritāte - Bez TA izslēdzošiem bojājumiem

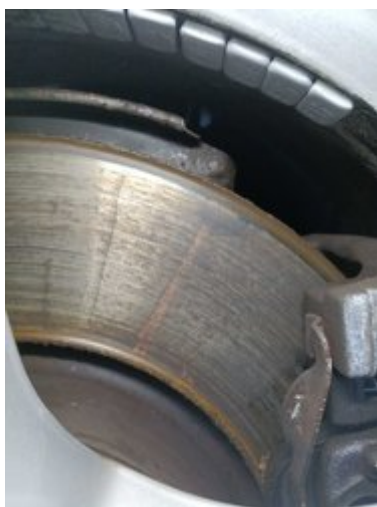
- ✓ **1. BREMZES:** Priekšējie Bremžu Diski Abi
