# Diagnosticas ziņojums par

## 2021 OPEL INSIGNIA Innovation

# Diagnosticas ziņojums par 2021 OPEL INSIGNIA Innovation

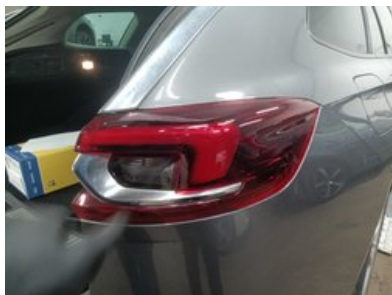
### ✓ 1. Cits: Dzirdamas Pazīmes (Vaļīgas Detaļas, Klaboņa, u.c.)

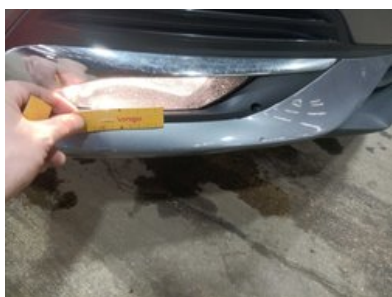
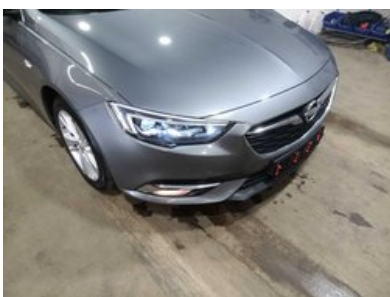
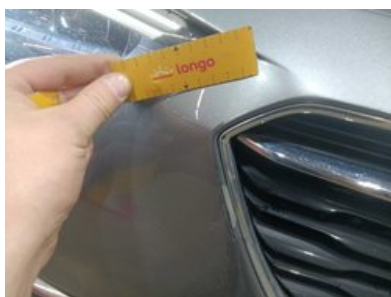
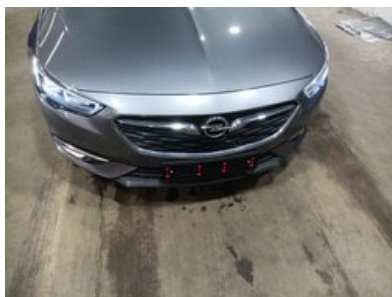
### ✓ 2. Priekšpuse: Priekšējais Bumperu - Stāvoklis un Izlīdzinājums

- ✓ 1. Krāsot Priekšējo Bamperi
- ✓ 2. Krāsot Aizmugures Bamper

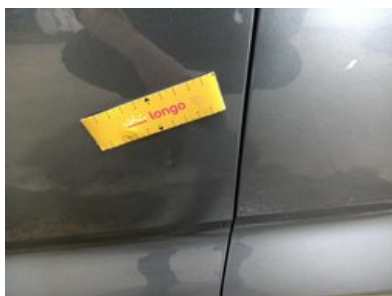
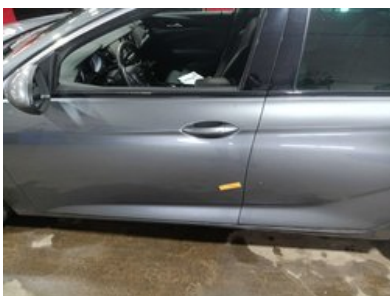
### ✓ 3. Sāns: Kreisā un Labā Puse - Vizuālie Bojājumi un Skrāpējumi

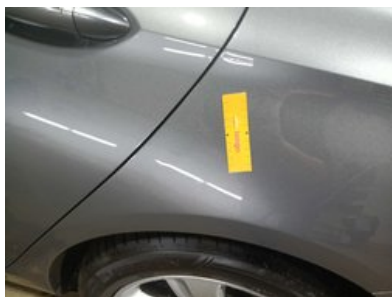
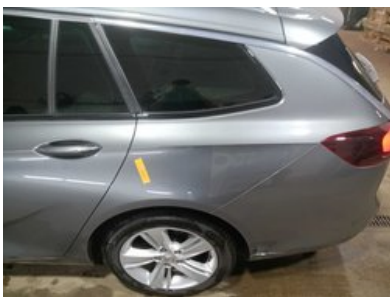
✓ **4. Sāns:** Kreisā un Labā Puse - Vizuālie Bojājumi un Skrāpējumi

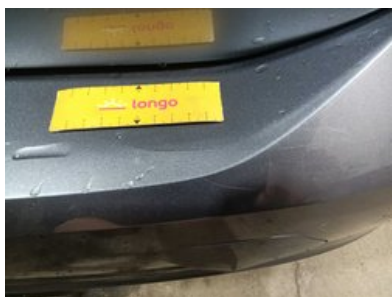
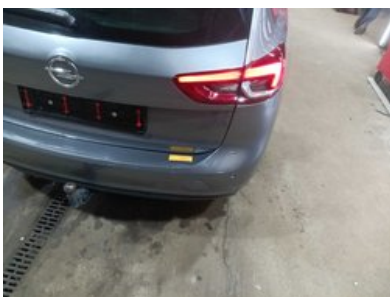
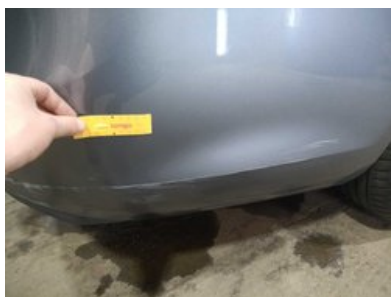
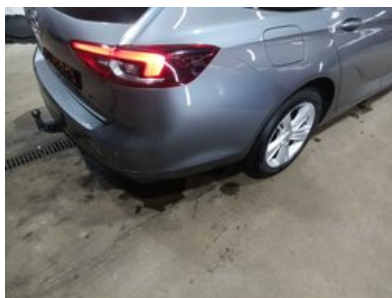
✓ **5. Aizmugure:** Aizmugurējais bamperis - Stāvoklis un izlīdzinājums

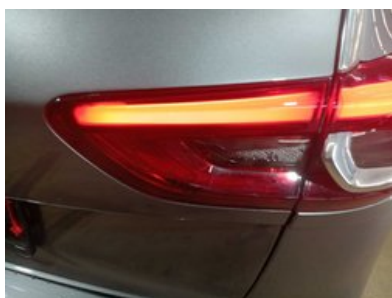
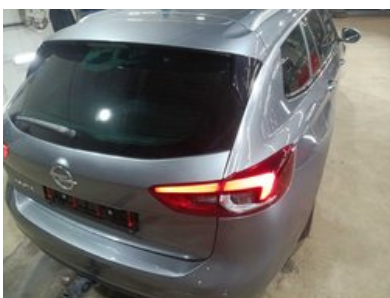
✓ **6. Apgaismojums:** Aizmugurējie lukturi (Bremzes, miglas, pagriezienu rādītāji) - Pamata darbība, bojājumi un krāsa

- ✓ 1. Priekšējo Lukturi Regulēšana
- ✓ 2. Nomainīt Aizmugures Lukturus
- ✓ 3. Sašūt Priekšējo Sēdekli
- ✓ 4. Krāsot Stūres Ratu
- ✓ 5. Gaisma

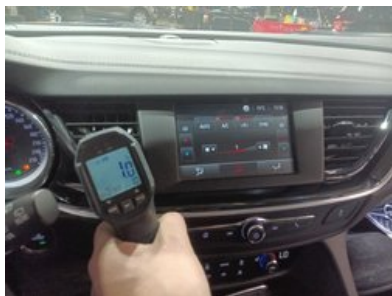
### ✓ 3. Gaisa Kondicionēšanas Mērījums
