# Diagnosticas ziņojums par

## 2017 BMW 220 Active Tourer M Sport

### Diagnosticas informācija

### Diagnosticā konstatēto defektu kopsavilkums

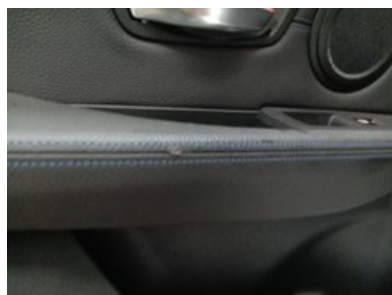
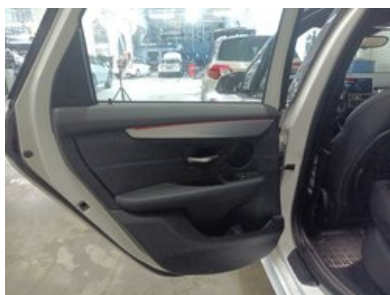
- ✓ **1. Durvis:** Apdares detaļas - Stāvoklis

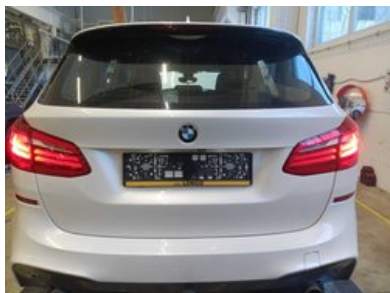
- ✓ **1. Apgaismojums:** Aizmugurējie lukturi (Bremzes, miglas, pagriezienu rādītāji) - Pamata darbība, bojājumi un krāsa

- 1. Bremžu Kluči BMW I3 (LP2719)
- 2. Kloķvārpstas Skriemelis (E6B0016BTA)
- 3. Tailgate Light F45 (BOS94958)

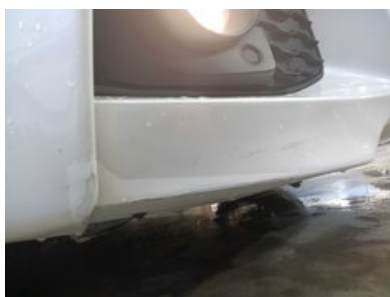
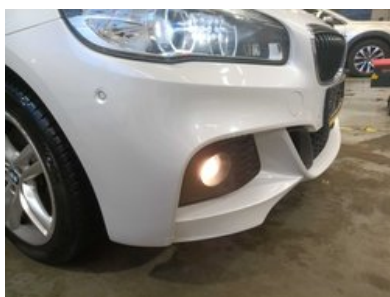
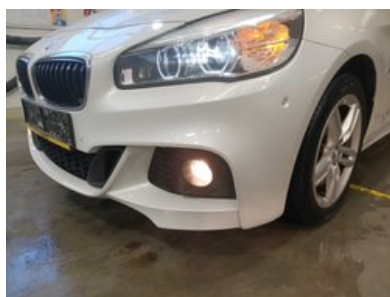
- ✓ **2. Priekšpuse:** Priekšējais Bumperu - Stāvoklis un Izlīdzinājums

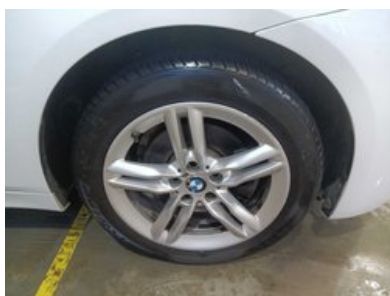
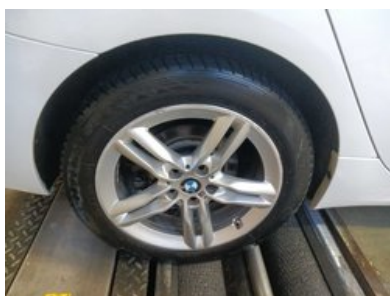
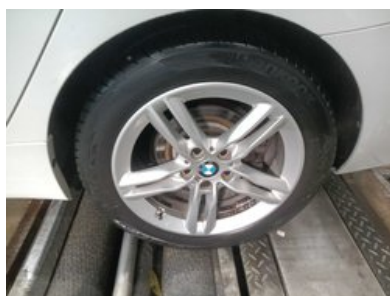
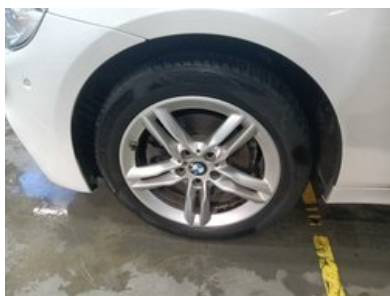
- ✓ **3. Sāns:** Riteņi - Stāvoklis

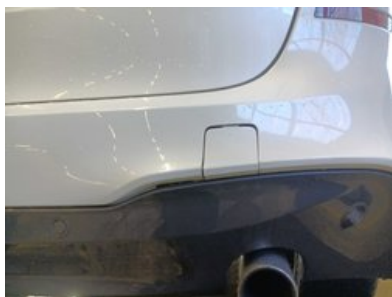
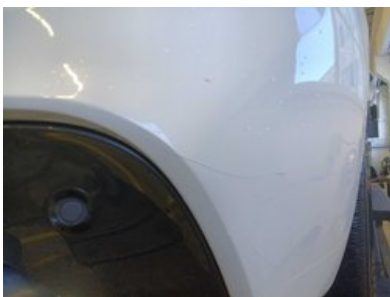
- ✓ **4. Aizmugure:** Aizmugurējais bamperis - Stāvoklis un izlīdzinājums

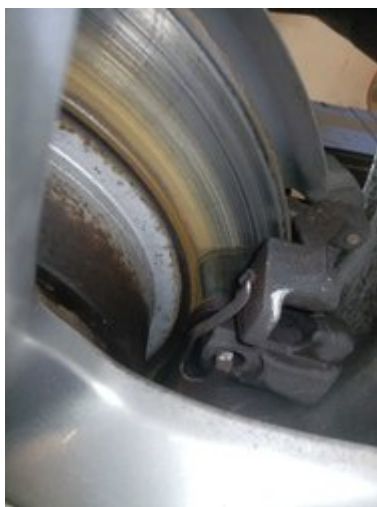
- ✓ **1. BREMZES:** Aizmugures Bremžu Disks (Abi)

- ✓ 1. Uzlādēt Akumulatoru
- ✓ 2. Aizmugures Bremžu Disks (Abi)
- ✓ 3. Kloķvārpstas Skriemelis - Dzinēja Svārpstrata Blīvslēgs

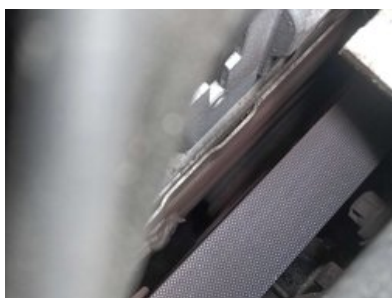
- ✓ **2. DZINĒJS:** Kļoķvārpstas Skriemelis - Blīvētāja Skriemelis

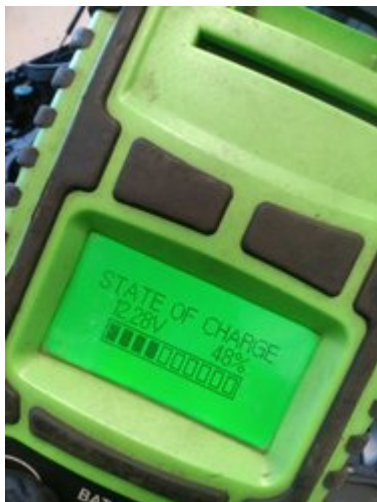
### ✓ 3. CITS: Uzlādēt Akumulatoru
