# Diagnosticas ziņojums par

## 2015 OPEL MERIVA Cosmo

### Diagnosticas informācija

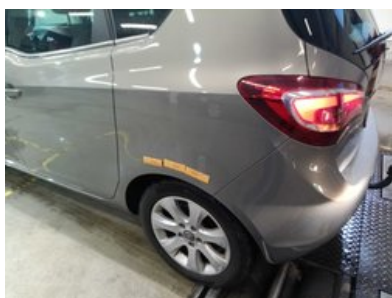
- ✓ **1. Sāns:** Kreisā un Labā Puse - Vizuālie Bojājumi un Skrāpējumi

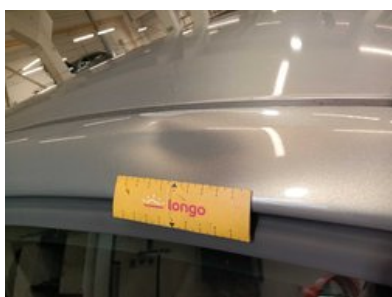
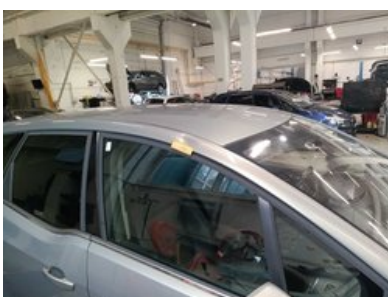
- ✓ **2. Cits:** Jumts - Redzamie bojājumi (piemēram, krusa bojājumi)

- ✓ 1. Krāsot Jumtu

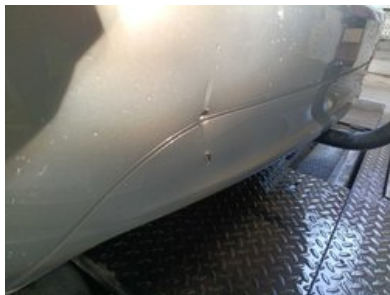
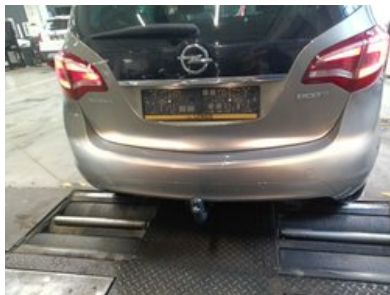
✓ **3. Aizmugure:** Aizmugurējais bamperis - Stāvoklis un izlīdzinājums

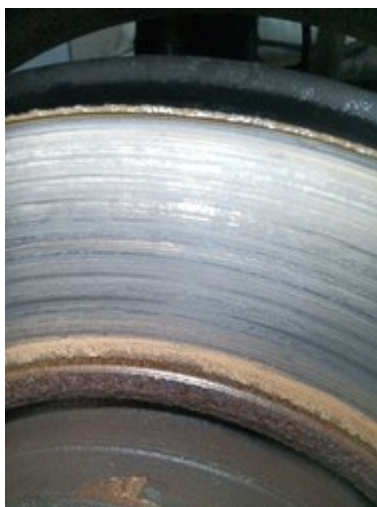
✓ **1. BREMZES:** Priekšējie Bremžu Diski Abi

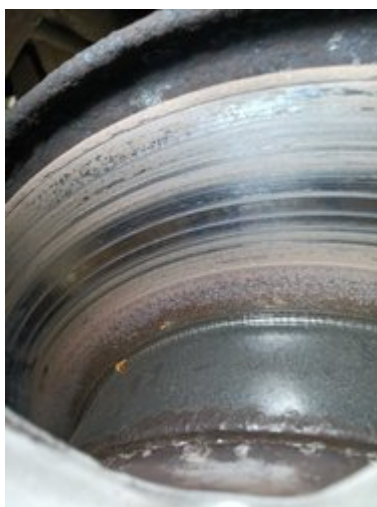
✓ **2. BREMZES:** Aizmugures Bremžu Diski (Abi)

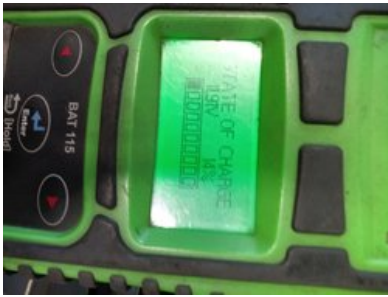
✓ **3. CITS:** Uzlādēt Akumulatoru

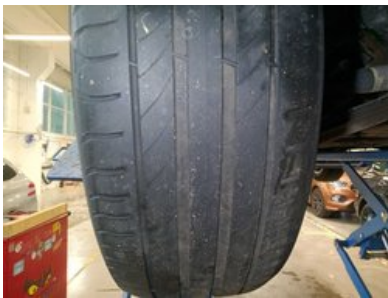
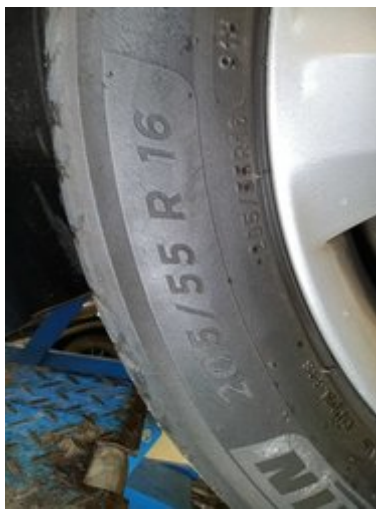
✓ **5. CITS:** Nomainīt Riepas

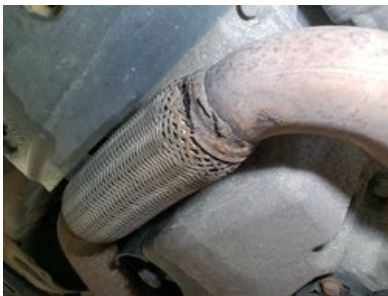
✓ **6. IZPLŪDES SISTĒMA:** Izplūdes Elastīgais Savienojums

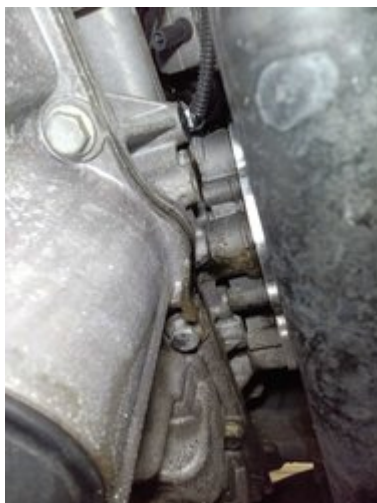
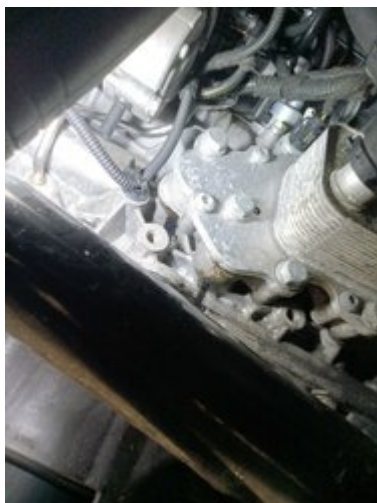
## ✓ 8. DZINĒJS: Elļas Dzesētājs

- ✓ 1. Eļļas Dzesētājs
- ✓ 2. Uzlādēt Akumulatoru
- ✓ 3. Nomainīt Riepas
- ✓ 4. Dzinēja Eļļas un Filtra Maiņa
