# Diagnosticas ziņojums par

## 2018 PEUGEOT 5008 GT-Line

# Diagnosticas ziņojums par 2018 PEUGEOT 5008 GT-Line

## Diagnosticā konstatēto defektu kopsavilkums

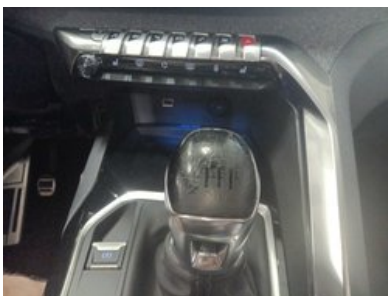
- ✓ **1. Iekšpuse:** Pārnesumu Kārtas Pārsegs un Pārnesumu Kārtas Poga - Stāvoklis

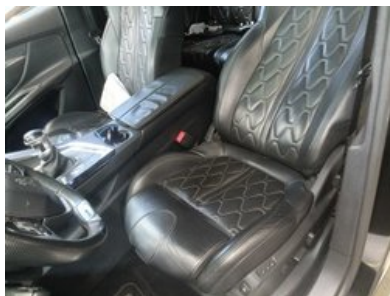
✓ **2. Sēdekļi:** Visi Sēdekļi - Stāvoklis

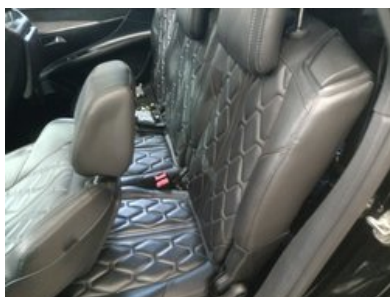
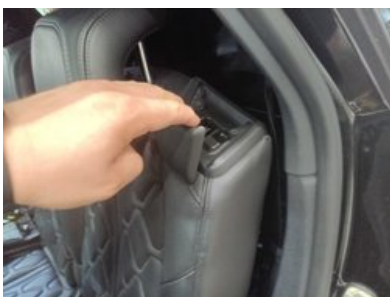
✓ **3. Sēdekļi:** Visi Sēdekļi - Stāvoklis

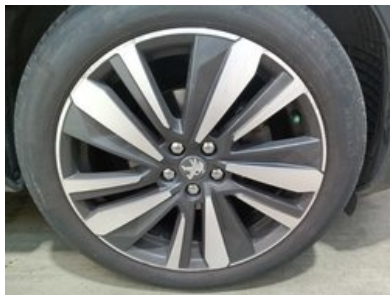
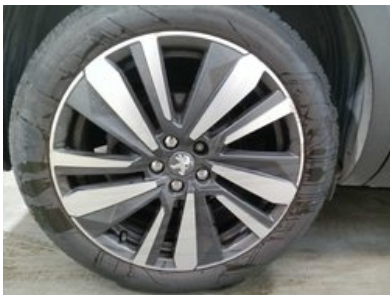
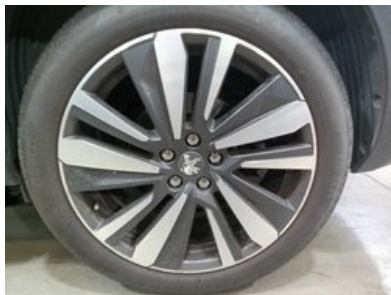
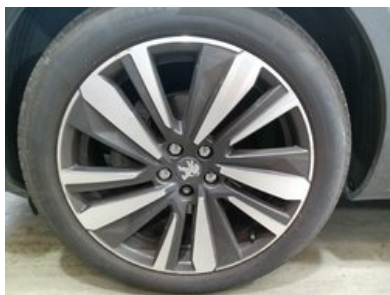
✓ **1. Sāns:** Riteņi - Stāvoklis

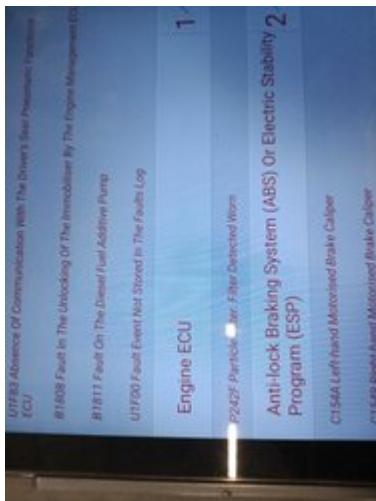
### ✓ 1. CITS: DPF Filtra Reģenerācija/Tīrīšana

- ✓ 1. DPF Filtra Reģenerācija/Tīrīšana

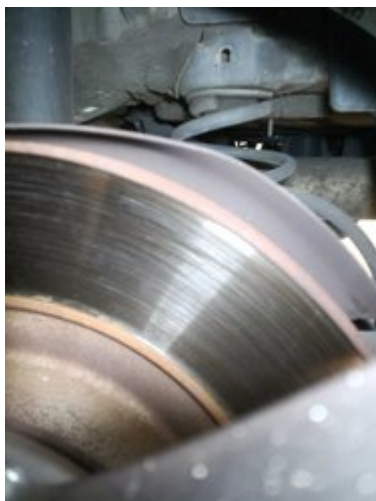
### ✓ 2. BREMZES: Aizmugures Bremžu Disks (Abi)

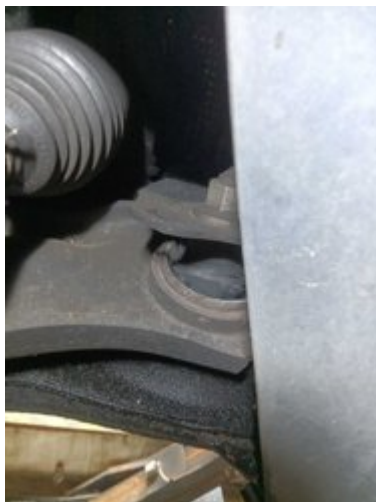
### ✓ 3. BALSTIEKĀRTA: Balstiekārtas Apakšējās Sviras Bukses Abas
