# Diagnosticas ziņojums par

## 2017 OPEL ASTRA

### Diagnosticā konstatēto defektu kopsavilkums

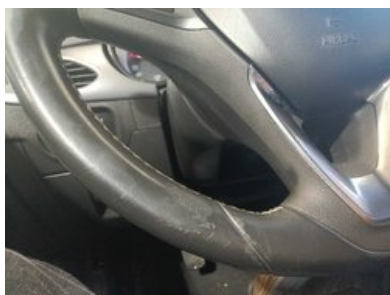
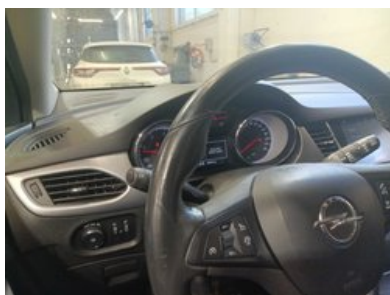
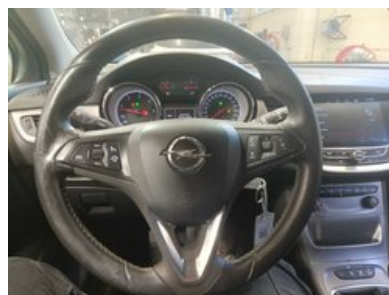
✔ 1. Priekšpuse: Stūres rats - Stāvoklis

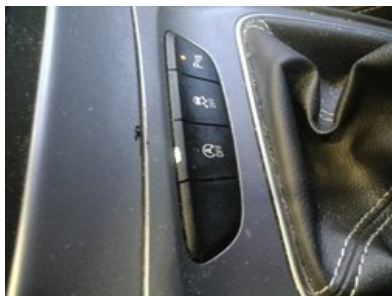
✓ **2. Iekšpuse:** Apdares detaļas - Stāvoklis

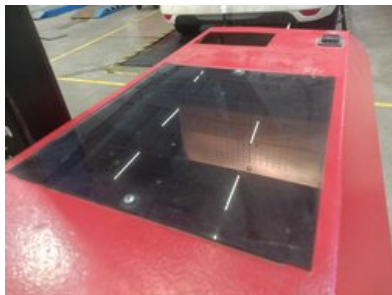
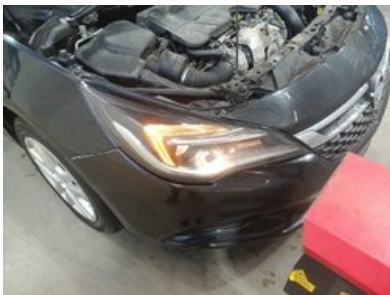
✓ **1. Apgaismojums:** Spuldzes

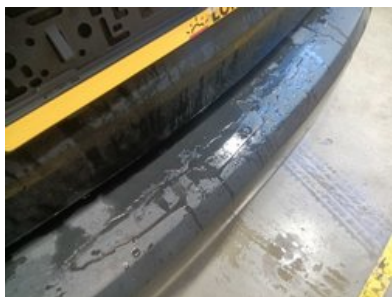
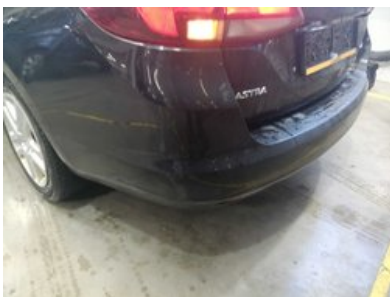
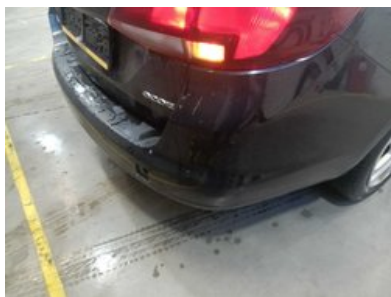
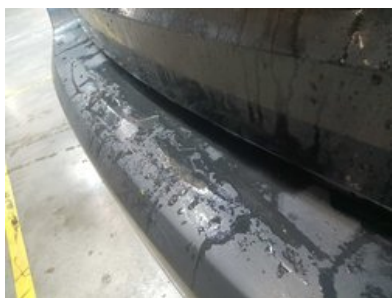
✓ **2. Aizmugure:** Aizmugurējais bamperis - Stāvoklis un izlīdzinājums

- ✓ 1. Bampera Stūra Remonts

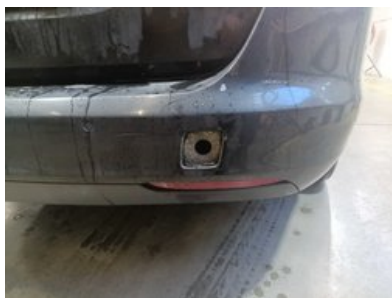
✓ **3. Aizmugure:** Aizmugurējais bamperis - Stāvoklis un izlīdzinājums

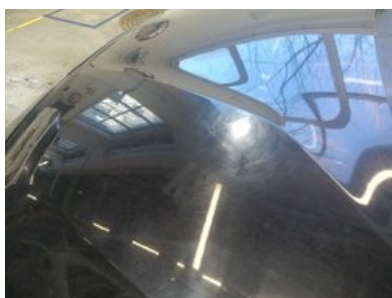
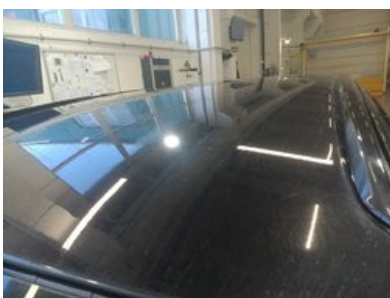
✓ **4. Cits:** Papildu Pulēšanas Darbi

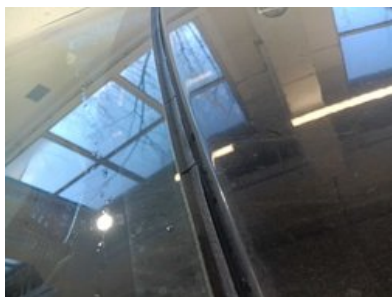
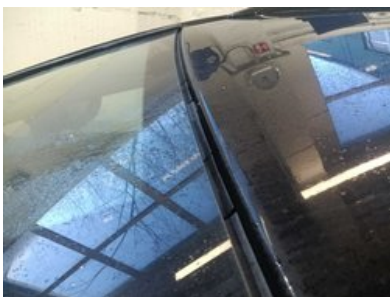
✓ **5. Priekšpuse:** Priekšējā stikla integritāte - Bez TA izslēdzošiem bojājumiem

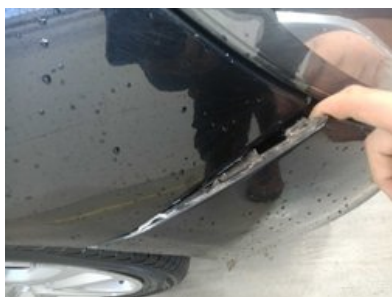
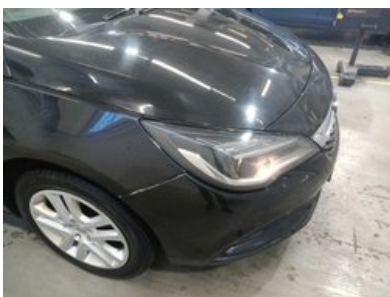
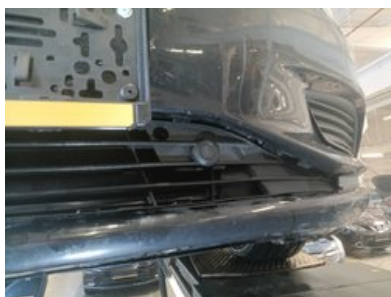
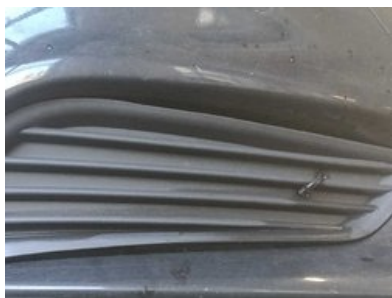
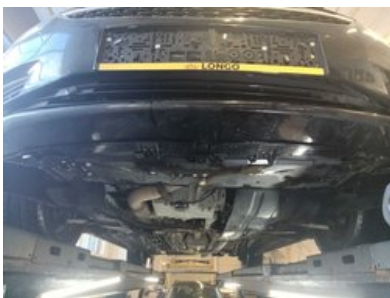
✓ **6. Priekšpuse:** Priekšējais Bamberu - Stāvoklis un Izlīdzinājums

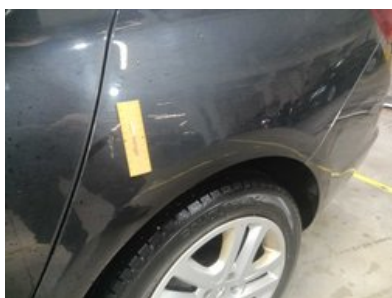
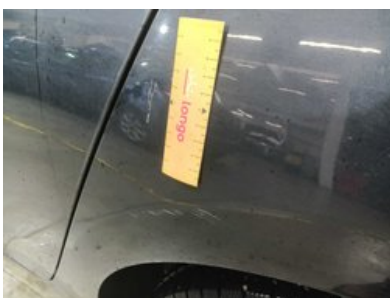
✓ **7. Sāns:** Kreisā un Labā Puse - Vizuālie Bojājumi un Skrāpējumi

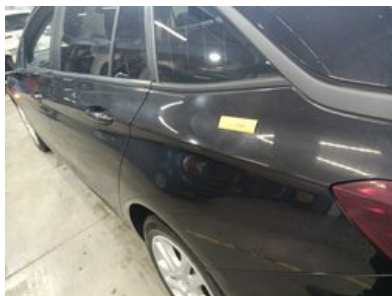
- ✓ **8. Sāns:** Kreisā un Labā Puse - Vizuālie Bojājumi un Skrāpējumi

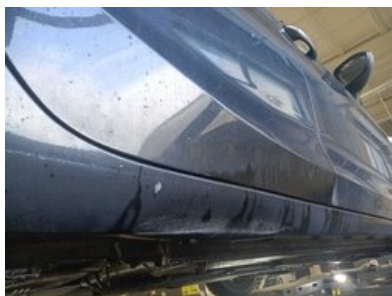
- ✓ **9. Sāns:** Kreisā un Labā Puse - Vizuālie Bojājumi un Skrāpējumi

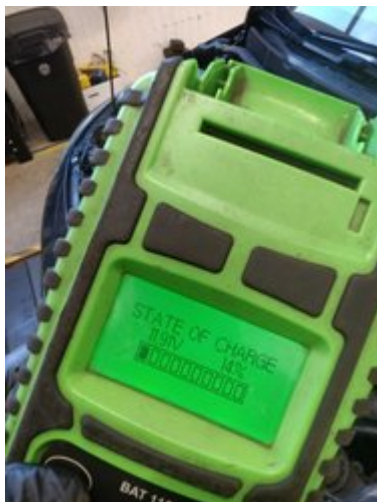
- ✓ **2. CITS:** Uzlādēt Akumulatoru

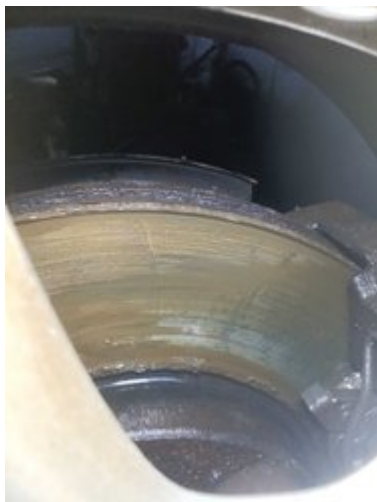
✓ **3. BREMZES:** Priekšējie Bremžu Diski Abi

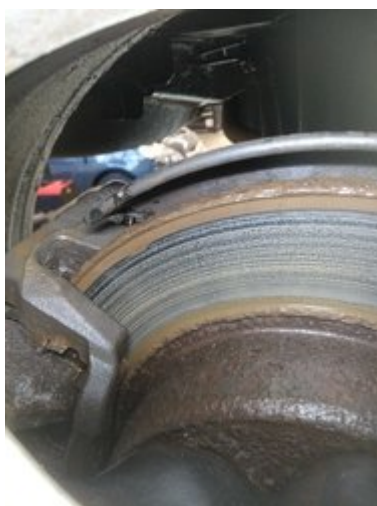
✓ **4. BREMZES:** Aizmugures Bremžu Disks (Abi)

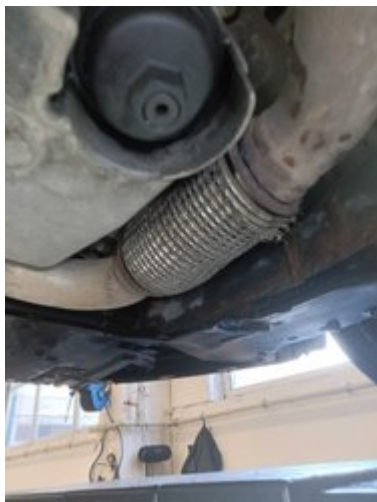
✓ **7. IZPLŪDES SISTĒMA:** Caurule - Priekšējā/Lejupvada

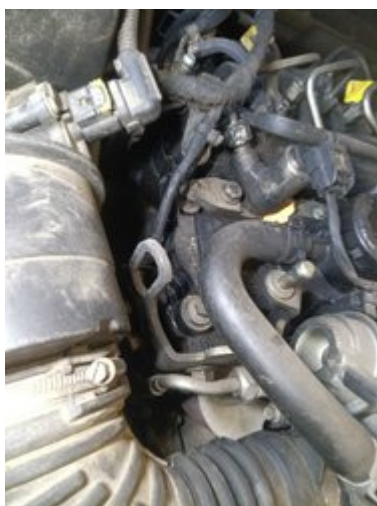
✓ **8. DZINĒJS:** Vārstu Vāka Blīve
