# Diagnosticas ziņojums par

## 2014 BMW X4 Xdrive High Executive

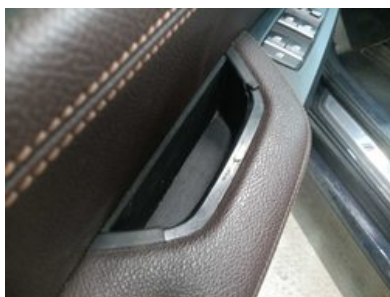
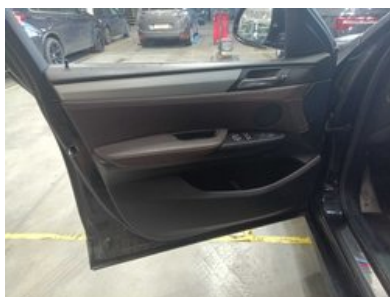
### ✓ 1. Durvis: Durvju Rokturi - Darbība un Stāvoklis

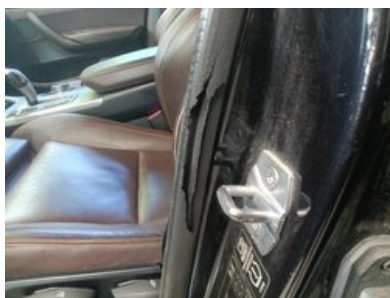
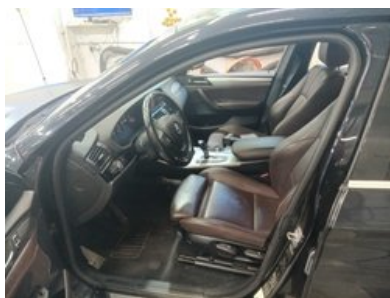
### ✓ 2. Durvis: Durvju Gumijas Blīvējumi

- ✓ 1. Nomainīt Durvju Gumijas Blīvi

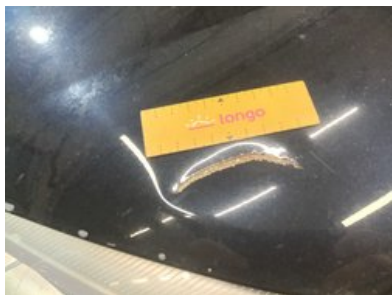
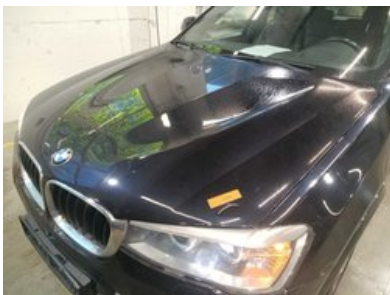
### ✓ 1. Priekšpuse: Pārsegs - Vizuālie Bojājumi

- ✓ 1. Krāsot Matora Pārsegu

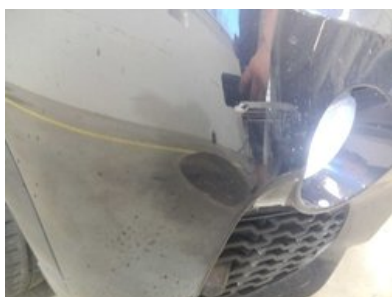
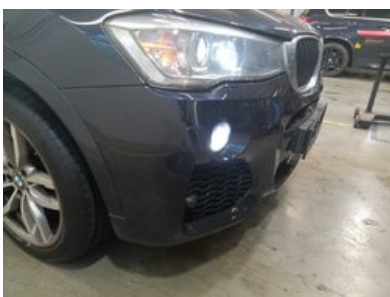
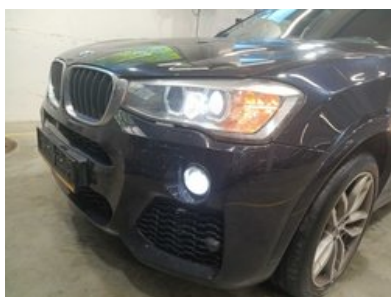
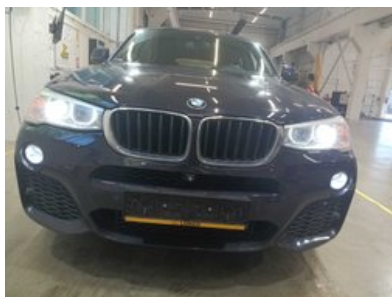
### ✓ 2. Priekšpuse: Priekšējais Bamberu - Stāvoklis un Izlīdzinājums

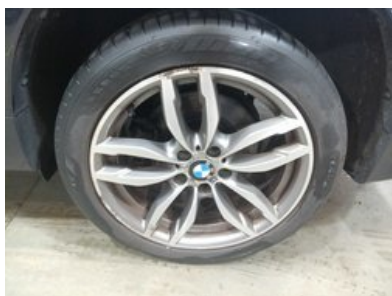
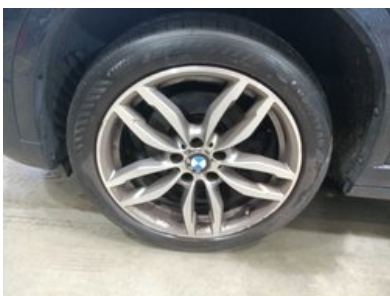
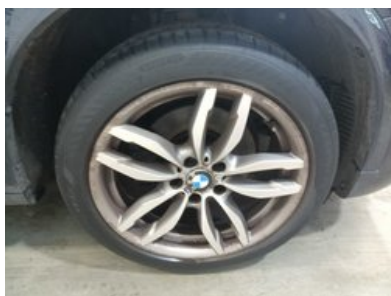
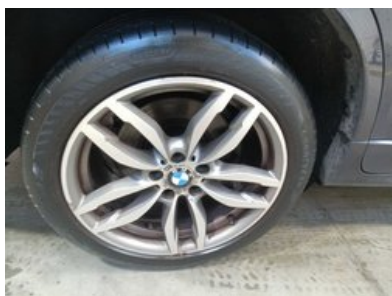
### ✓ 3. Sāns: Riteņi - Stāvoklis

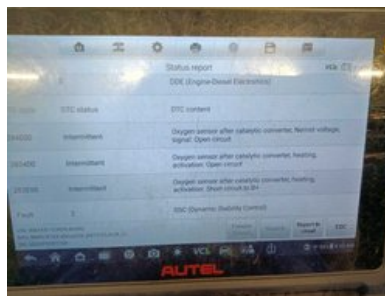
### ✓ 2. IZPLŪDES SISTĒMA: Lambda Sensors

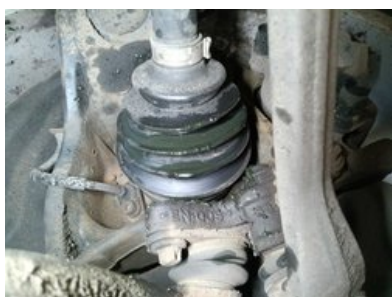
✓ **7. GALVENĀ PĀRVADE, VĀRPSTA UN ASIS:** Piedziņas Vārpsta Salaiduma Putekļu Aizsargs - Ārējais Labais
