# Diagnosticas ziņojums par

## 2019 SKODA SUPERB Style

# Diagnosticas ziņojums par 2019 SKODA SUPERB Style

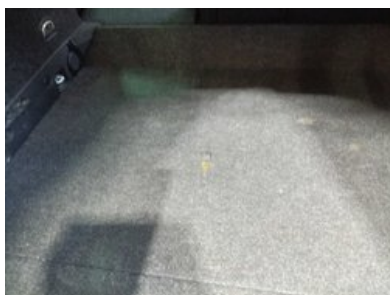
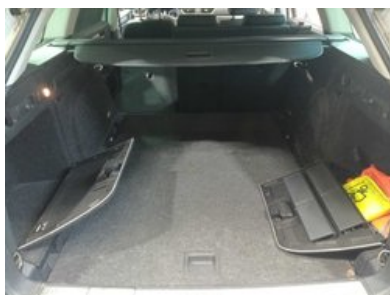
✔ **1. Iekšpuse:** Paklāji - Stāvoklis

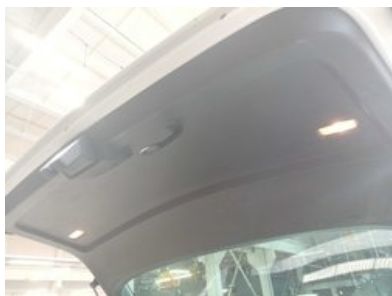
✓ **3. Iekšpuse:** Apdares detaļas - Stāvoklis

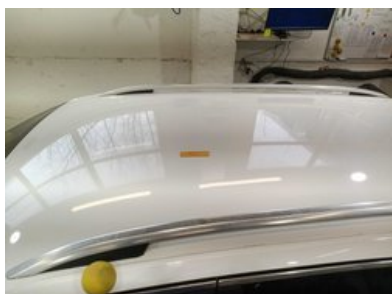
✓ **1. Cits:** Jumts - Redzami bojājumi (piemēram, krusa bojājumi)

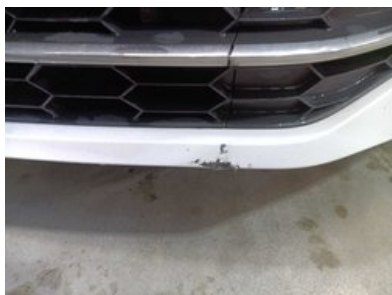
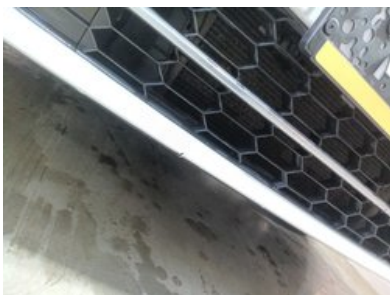
✓ **2. Priekšpuse:** Priekšējais Bamperu - Stāvoklis un Izlīdzinājums

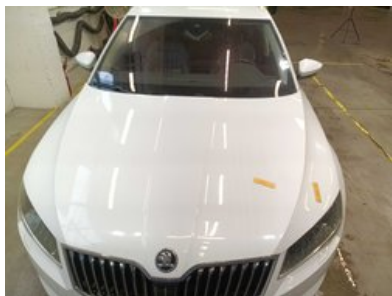
✓ **3. Priekšpuse:** Pārsegs - Vizuālie Bojājumi

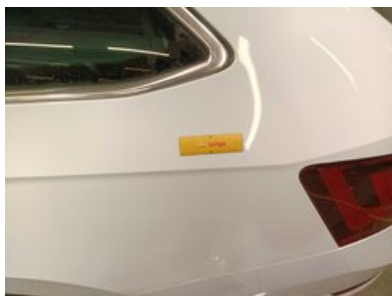
✓ **4. Sāns:** Kreisā un Labā Puse - Vizuālie Bojājumi un Skrāpējumi

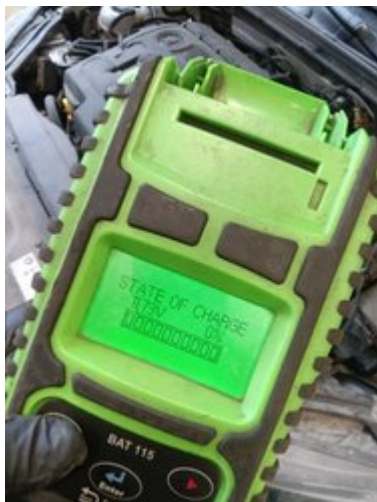
✓ **3. CITS:** Uzlādēt Akumulatoru
