# Diagnosticas ziņojums par

## 2018 TOYOTA C-HR Bi-Tone

### Diagnosticas informācija

### Diagnosticā konstatēto defektu kopsavilkums

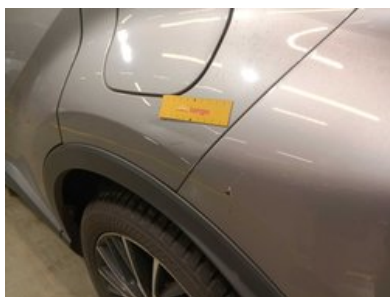
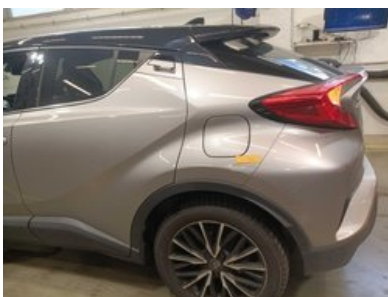
- ✓ **1. Sāns:** Kreisā un Labā Puse - Vizuālie Bojājumi un Skrāpējumi

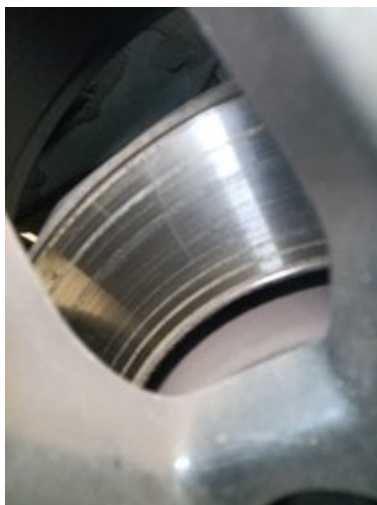
- ✓ **1. BREMZES:** Priekšējie Bremžu Diski Abi

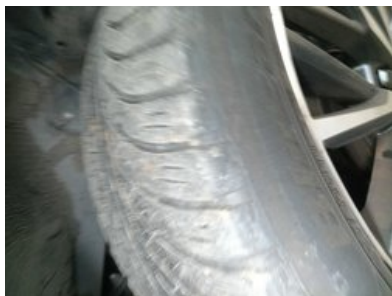
## ✓ 2. CITS: Nomainīt Riepas
