# Diagnosticas ziņojums par

## 2020 PEUGEOT 5008 Premium Advantage

### Diagnosticas informācija

### Diagnosticā konstatēto defektu kopsavilkums

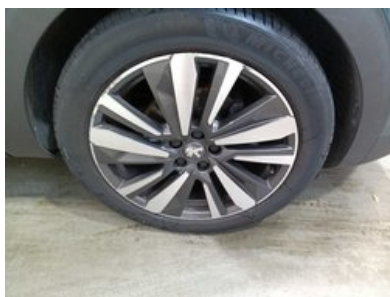
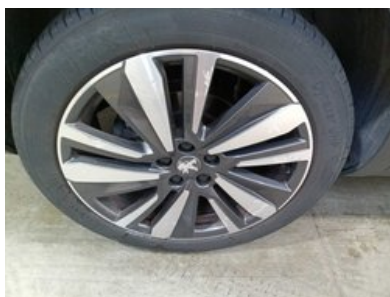
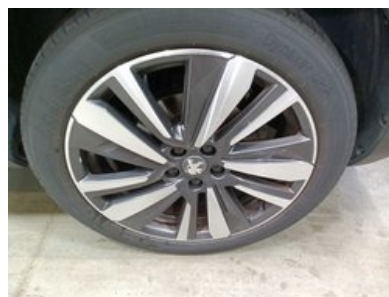
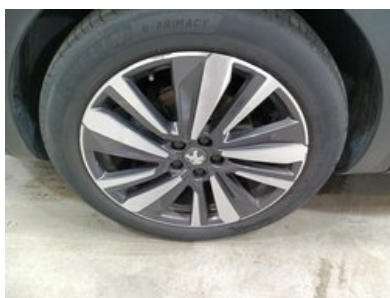
### ✓ 1. Sāns: Riteņi - Stāvkoklis

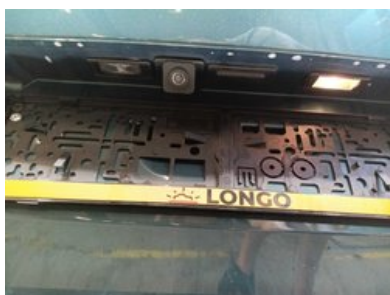
### ✓ 2. Apgaismojums: Spuldzes

- ✓ 1. Aizdedzes Sveces
- ✓ 2. Nomainīt Numura Zīmes Apgaismojuma Spuldzi

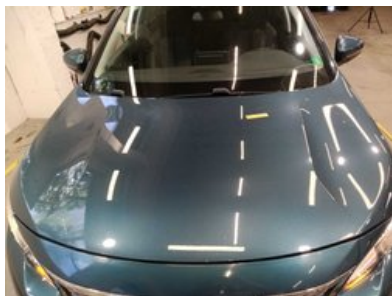
✓ **3. Priekšpuse:** Pārsegs - Vizuālie Bojājumi

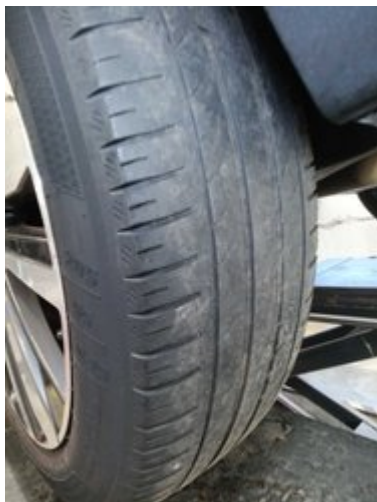
✓ **1. DZINĒJA VADĪBA - AIZDEDZE:** Aizdedzes Sveces

✓ **2. CITS:** Nomainīt Riepas
