# Diagnosticas ziņojums par

## 2018 OPEL ASTRA Edition

# Diagnosticas ziņojums par 2018 OPEL ASTRA Edition

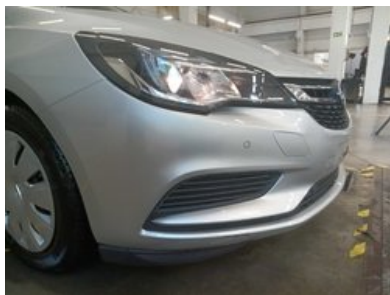
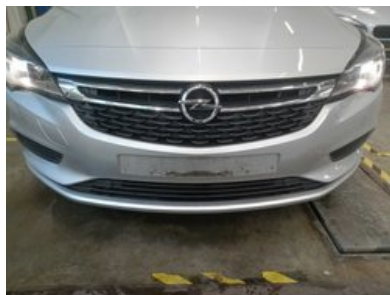
### ✓ 1. Priekšpuse: Priekšējais Bumperu - Stāvoklis un Izlīdzinājums

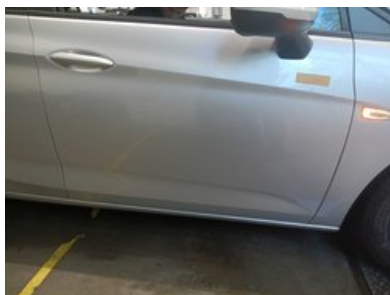
### ✓ 2. Sāns: Kreisā un Labā Puse - Vizuālie Bojājumi un Skrāpējumi

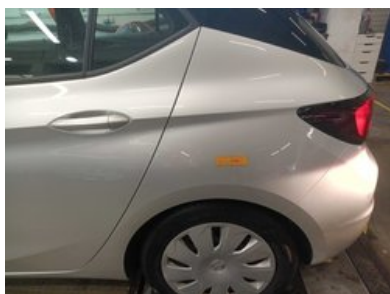
### ✓ 3. Sāns: Kreisā un Labā Puse - Vizuālie Bojājumi un Skrāpējumi
