# Diagnosticas ziņojums par

## 2017 TOYOTA C-HR Executive

# Sagatavošanas un remonta ziņojums par

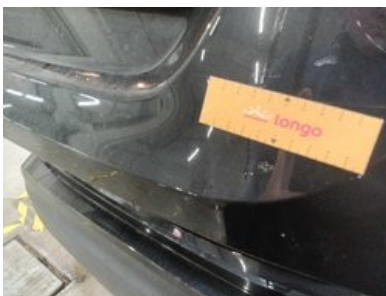
- ✓ **2. Priekšpuse:** Priekšējais Bamperu - Stāvoklis un Izlīdzinājums

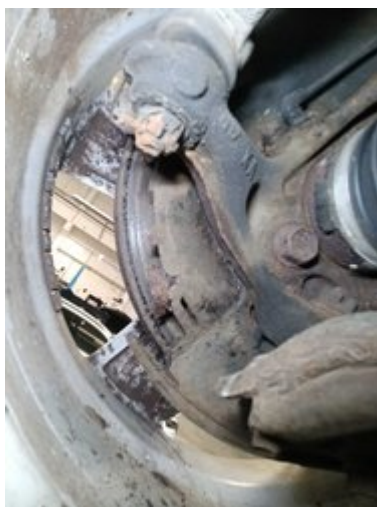
- ✓ **2. BREMZES:** Priekšējie Bremžu Diski Abi

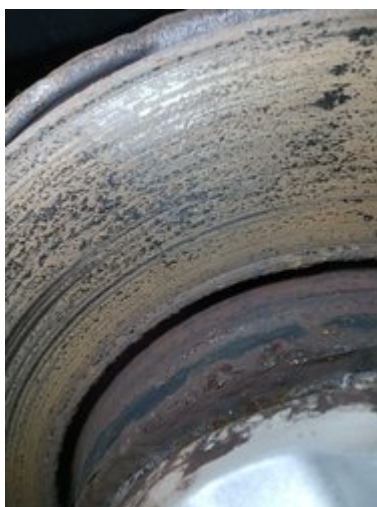
✓ **3. BREMZES:** Aizmugures Bremžu Disks (Abi)

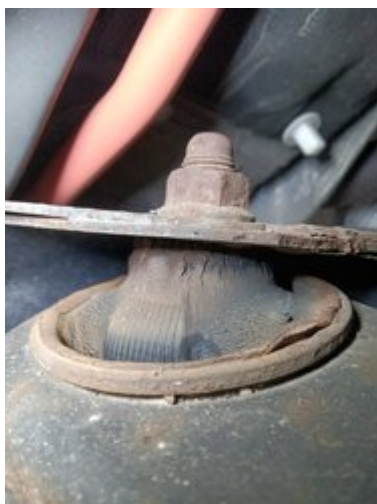
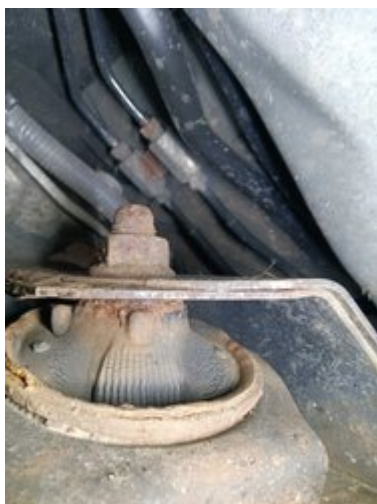
✓ **5. BALSTIEKĀRTA:** Amortizatori (Pāris)

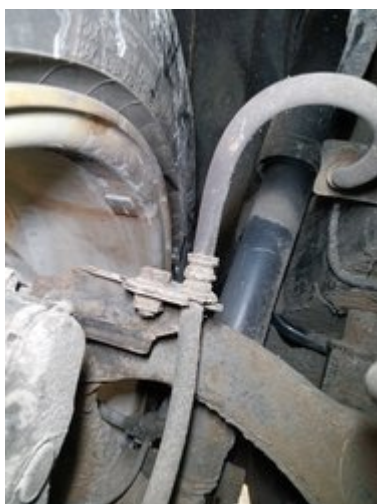
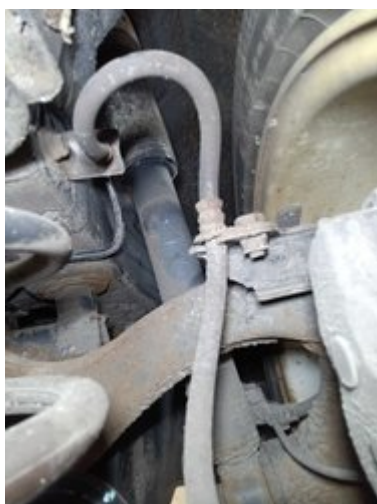
✓ **6. BALSTIEKĀRTA:** Stabilizators

- ✓ 1. Bremžu Diska Pārsegs
- ✓ 2. Akumulators
- ✓ 3. Dzinēja Eļļas un Filtra Maiņa
- ✓ 4. Stabilizatora Stiepis
- ✓ 5. Balstiekārtas Apakšējā Svira
- ✓ 6. Nomainīt Priekšējo Tīrītāju (Mehāniskais)

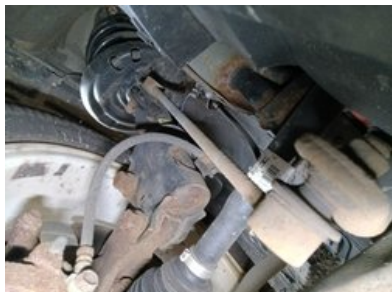
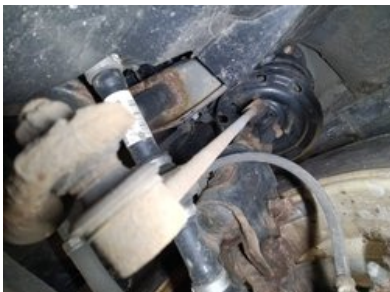
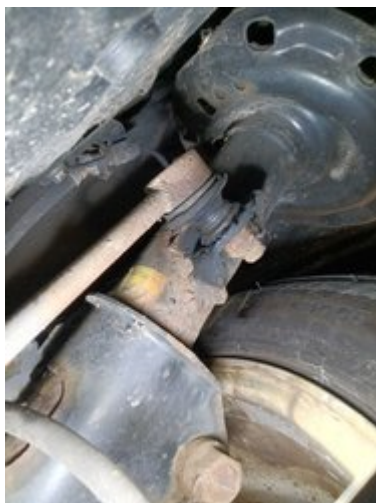
✓ **7. BALSTIEKĀRTA:** Stabilizators
