# Diagnosticas ziņojums par

## 2019 RENAULT MEGANE Limited

### Diagnosticas informācija

### Diagnosticā konstatēto defektu kopsavilkums

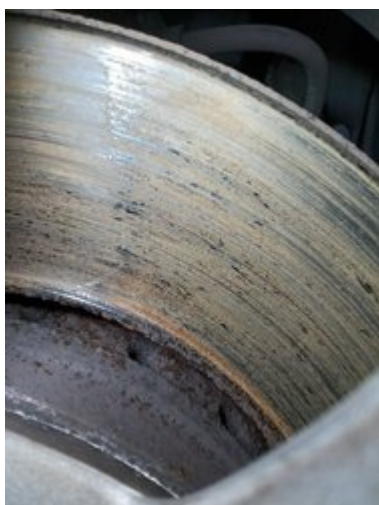
### ✓ 5. CITS: Priekšējie Bremžu Diski ar Uzliktnēm

- ✓ 1. Nomainīt Spuldzi Priekšējiem Lukturiem
- ✓ 2. Priekšējie Bremžu Diski ar Uzliktnēm
- ✓ 3. Aizmugurējais Bremžu Disks un Kluči
- ✓ 4. Motoreļļa un Filtrs
- ✓ 5. Nomainīt Riepas
- ✓ 6. Uzlādēt Akumulatoru

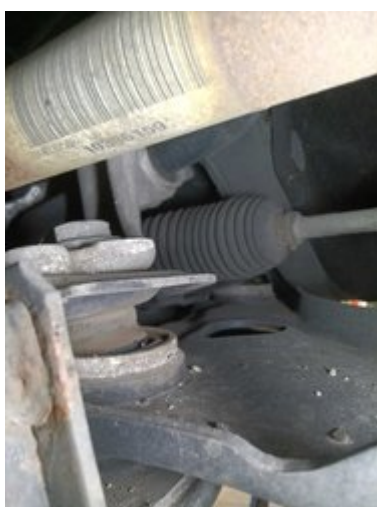
✓ **7. CITS:** Balstiekārtas Apakšējā Svira
