# Diagnosticas ziņojums par

## 2018 VOLVO V90 Momentum

### Diagnosticas informācija

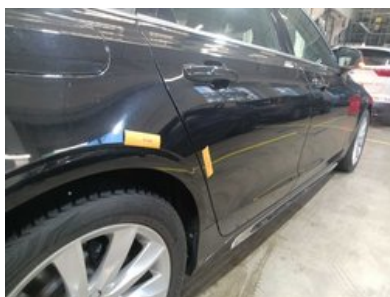
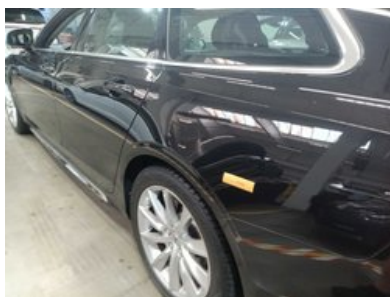
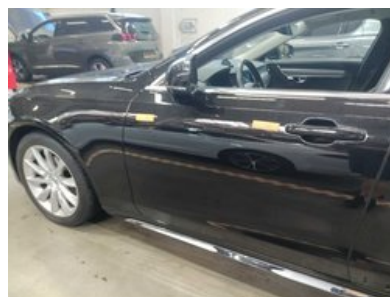
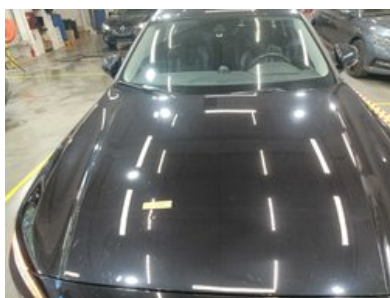
- ✓ **1. Sāns:** Kreisā un Labā Puse - Vizuālie Bojājumi un Skrāpējumi

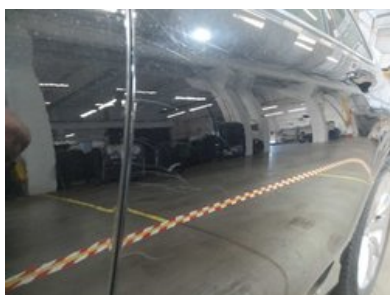
- ✓ **2. Cits:** Papildu Pulēšanas Darbi

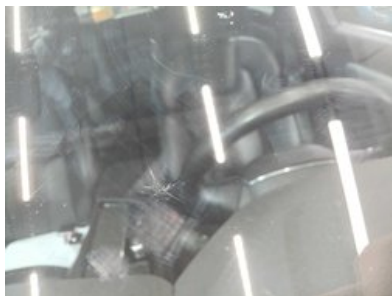
- ✓ **3. Priekšpuse:** Priekšējā stikla integritāte - Bez TA izslēdzošiem bojājumiem

- ✓ 1. Priekšējā Stikla Remonts

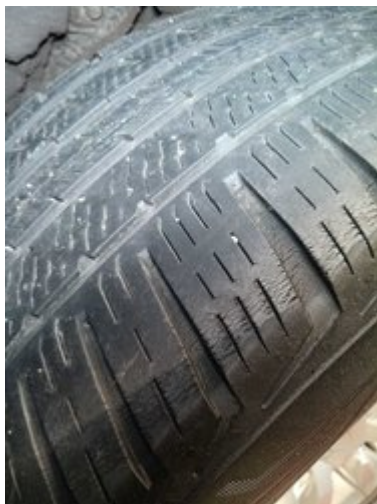
- ✓ **2. CITS:** Nomainīt Riepas

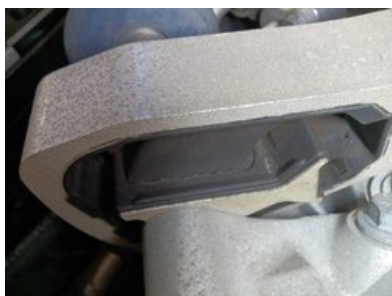
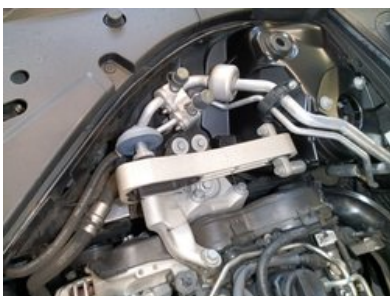
- 
- ✓ **3. DZINĒJS:** Stiprinājums - Labais (Matora Nodalījumā)

- ✓ 1. Labās Motora Nodalījuma Stiprinājums
- ✓ 2. Dzinēja Elļas un Filtra Maiņa

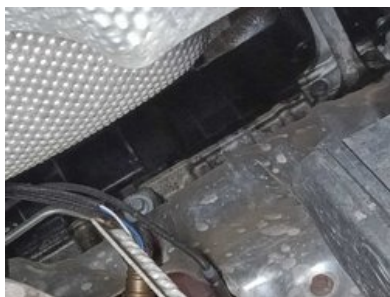
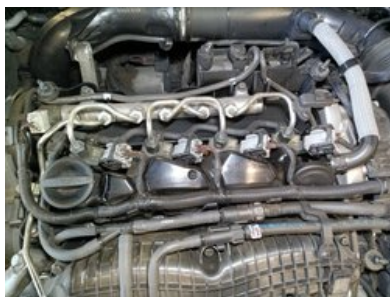
#### ✓ 4. DZINĒJS: Kloķvārpstas Vārstu Vāks un Blīve
