Diagnostikas ziņojums par 2023 HYUNDAI TUCSON Comfort

Automašīnas dati

Diagnostikas informācija

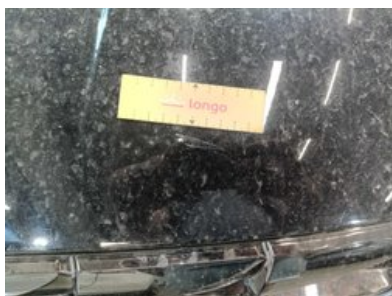
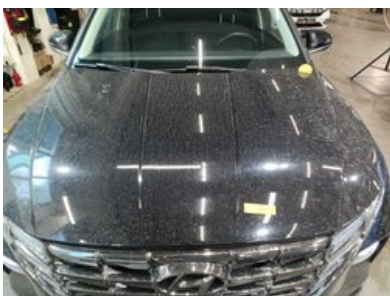
- ✓ **1. Priekšpuse:** Pārsegs - Vizuālie Bojājumi

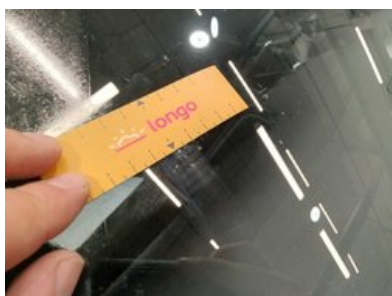
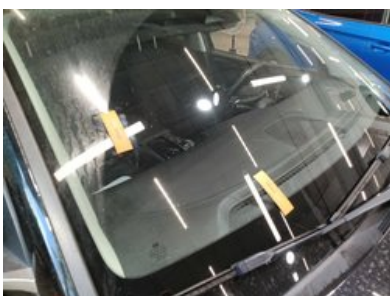
- ✓ **2. Priekšpuse:** Priekšējā stikla integritāte - Bez TA izslēdzošiem bojājumiem

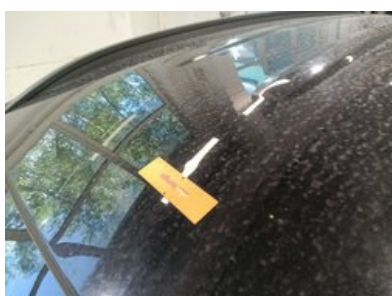
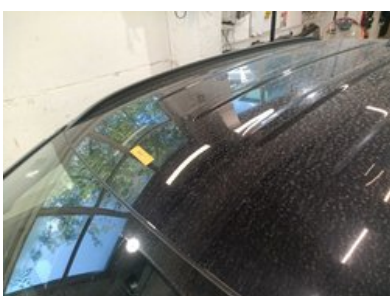
- ✓ **3. Cits:** Jumts - Redzami bojājumi (piemēram, krusa bojājumi)

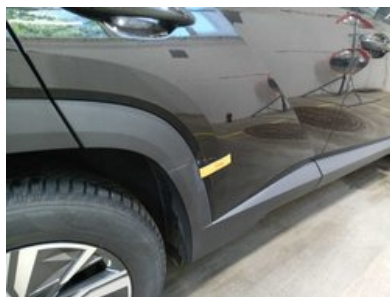
✔ **4. Sāns:** Kreisā un Labā Puse - Vizuālie Bojājumi un Skrāpējumi

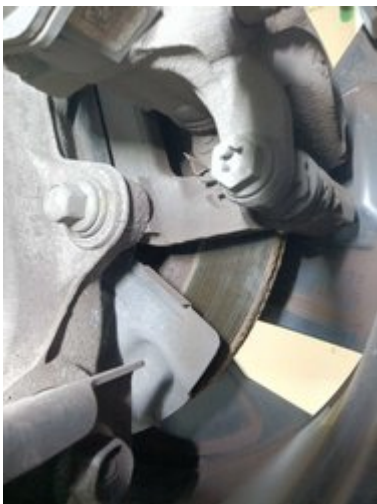
✓ **2. BREMZES:** Aizmugures Bremžu Disks (Abi) ar Klučiem

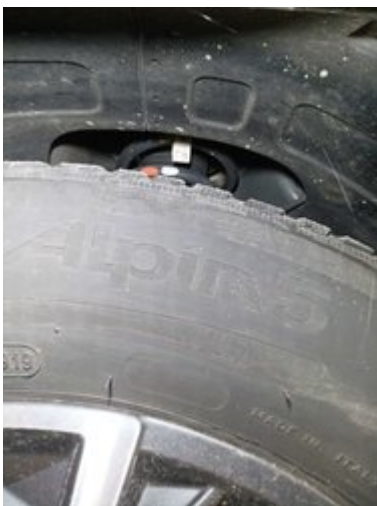
✓ **4. CITS:** Nomainīt Riepas

- ✓ 1. Dzinēja Eļļas un Filtra Maiņa
- ✓ 2. Nomainīt Riepas

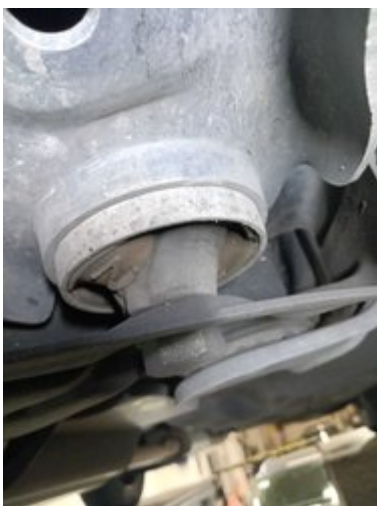
✓ **5. BALSTIEKĀRTA:** Balstiekārtas Apakšējā Svira Abas
