# Diagnosticas ziņojums par

## 2019 RENAULT CAPTUR Intense

### Diagnosticas informācija

### Diagnosticā konstatēto defektu kopsavilkums

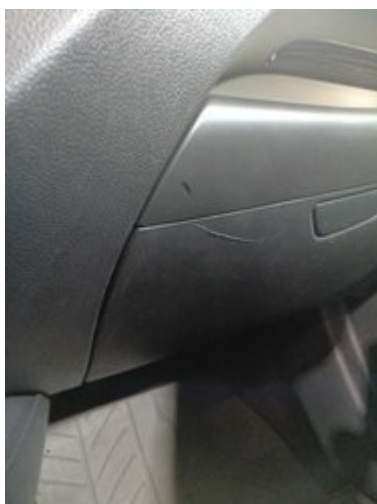
- ✓ **1. Priekšpuse:** Apdares detaļas - Stāvoklis

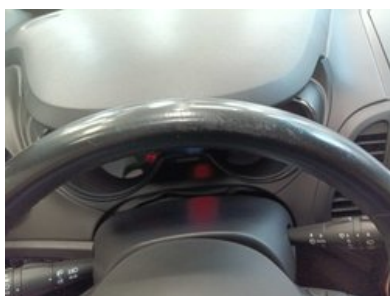
- ✓ **2. Priekšpuse:** Stūres rats - Stāvoklis

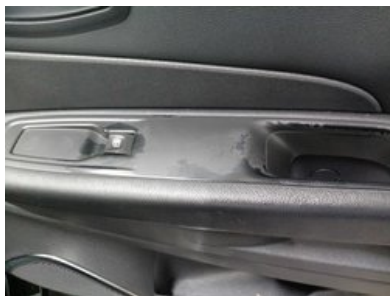
✓ **3. Durvis:** Apdares detaļas - Stāvoklis

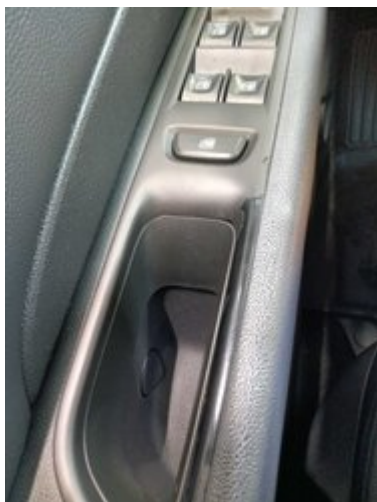
✓ **4. Durvis:** Apdares detaļas - Stāvoklis

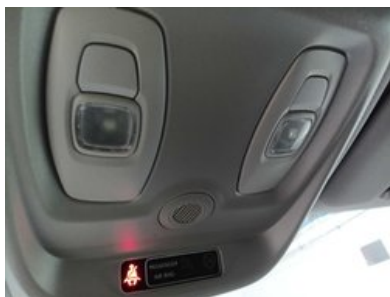
✓ **5. Iekšpuse:** Salona Apgaismojums - Pamata Darbība un Bojājumi

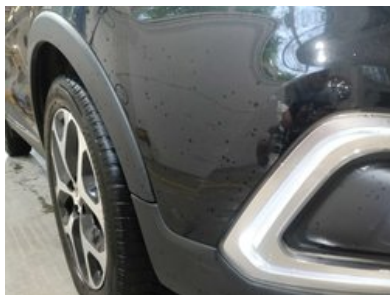
- ✓ **1. Priekšpuse:** Priekšējais Bamperu - Stāvoklis un Izlīdzinājums

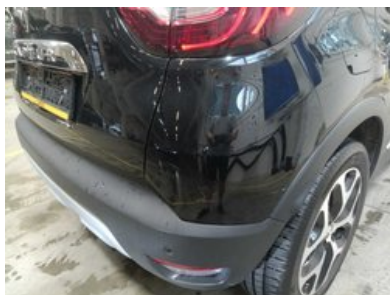
- ✓ **2. Aizmugure:** Aizmugurējais bamperis - Stāvoklis un izlīdzinājums

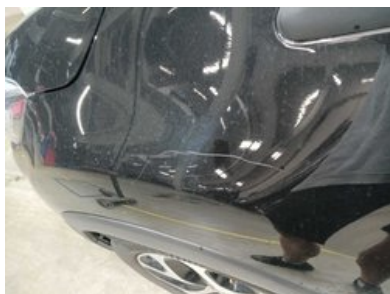
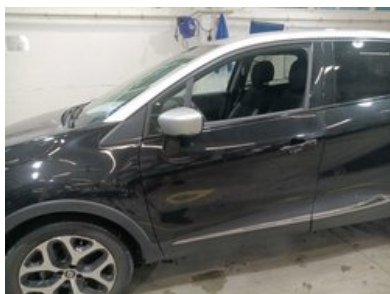
- ✓ **3. Cits:** Papildu Pulēšanas Darbi

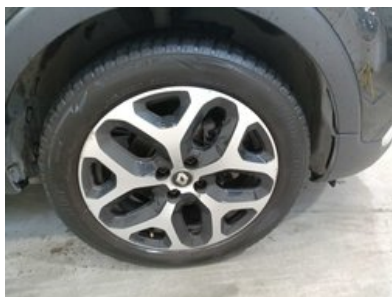
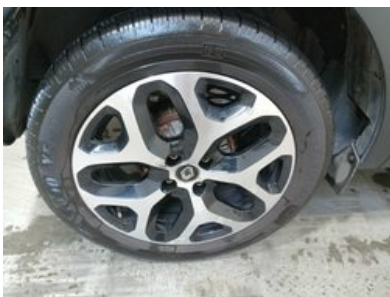
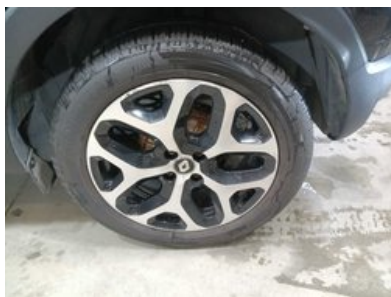
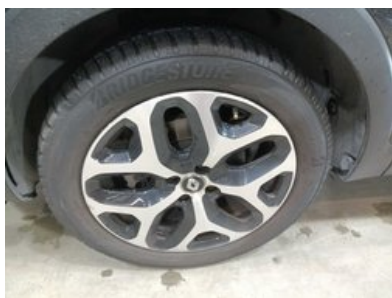
✓ **4. Sāns:** Riteņi - Stāvoklis

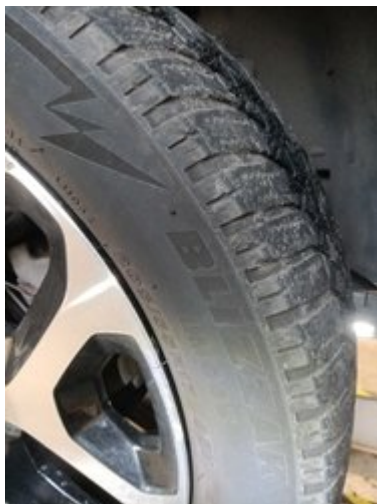
✓ **3. CITS:** Nomainīt Riepas

- ✓ 1. Dzinēja Eļļas un Filtra Maiņa
- ✓ 2. Nomainīt Riepas
- ✓ 3. Uzlādēt Akumulatoru

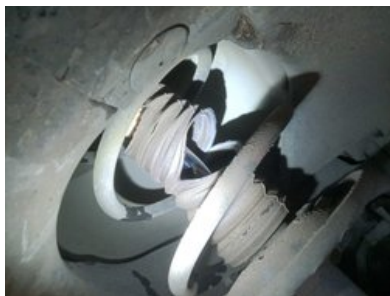
#### ✓ 4. BALSTIEKĀRTA: Amortizatora statņa mezgls (abi)
