# Diagnosticas ziņojums par

## 2016 VOLVO XC90 Momentum

# Diagnosticas ziņojums par 2016 VOLVO XC90 Momentum

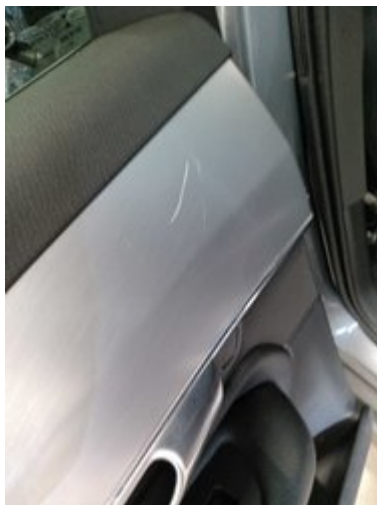
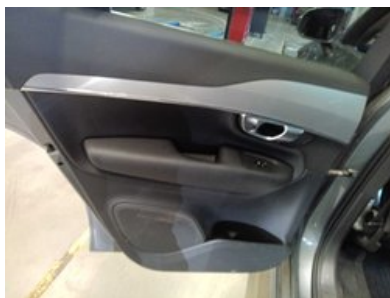
### ✓ 1. Durvis: Apdares detaļas - Stāvoklis

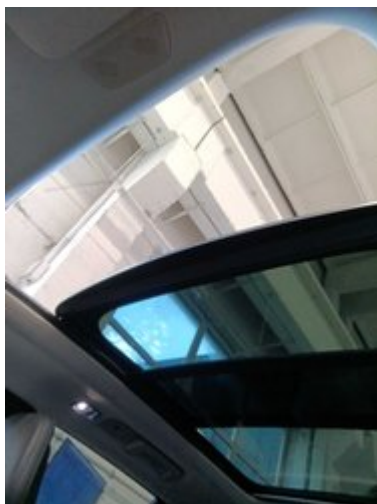
### ✓ 2. Darbība: Jumta elementi - Elektroniskā atvēršana un stāvoklis

- ✓ 1. Remonts Jumta Lūkas Mehānismam

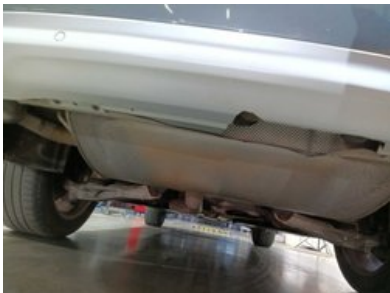
- ✓ **1. Aizmugure:** Aizmugurējais bamperis - Stāvoklis un izlīdzinājums

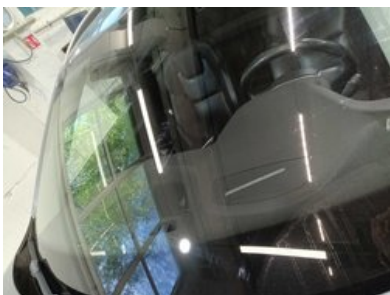
- ✓ **2. Priekšpuse:** Priekšējā stikla integritāte - Bez TA izslēdzošiem bojājumiem

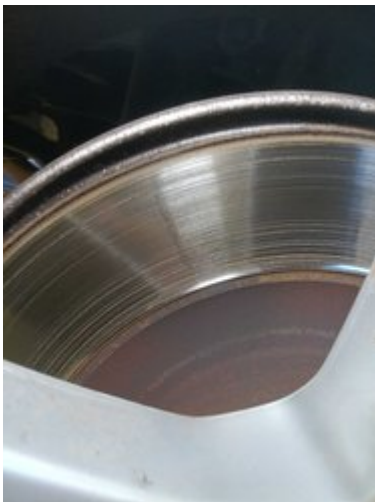
- ✓ **1. BREMZES:** Aizmugures Bremžu Disks (Abi)

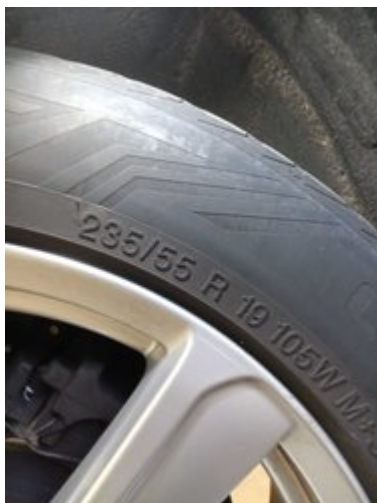
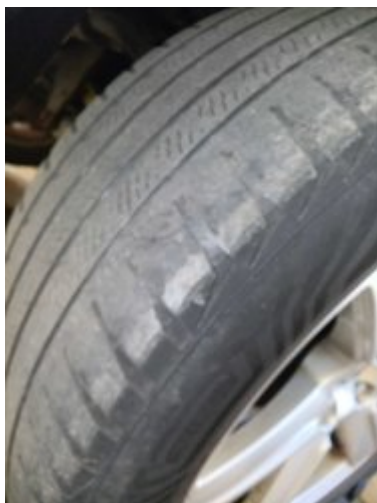
- ✓ **2. CITS:** Dzinēja Eļļas un Filtra Maiņa
-

✓ **3. CITS:** Nomainīt Riepas

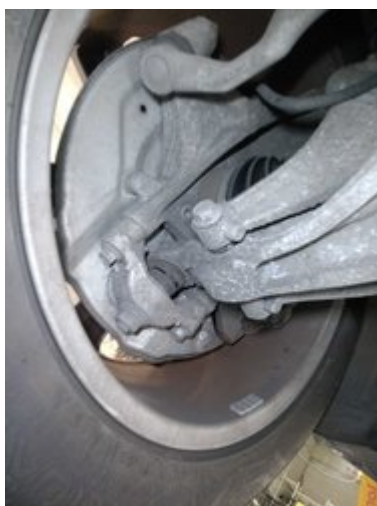
✓ **4. BALSTIEKĀRTA:** Lodveida Šarnīrs Apakšējais Abās Pusēs
