# Diagnosticas ziņojums par

## 2019 PEUGEOT 2008 Allure

# Diagnosticas ziņojums par 2019 PEUGEOT 2008 Allure

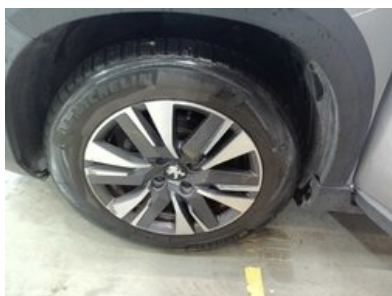
✓ **3. Sāns:** Riteņi - Stāvoklis
