# Diagnosticas ziņojums par

## 2021 KIA CEED MHEV GT-Line

### Diagnosticas informācija

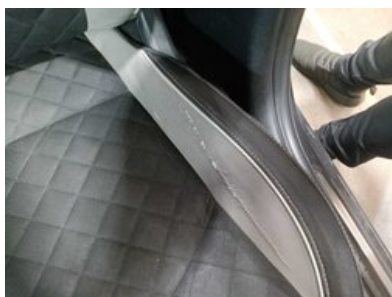
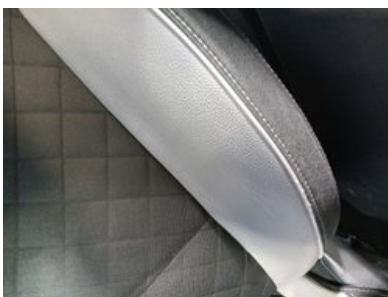
### ✓ 1. Sēdekļi: Visi Sēdekļi - Stāvoklis

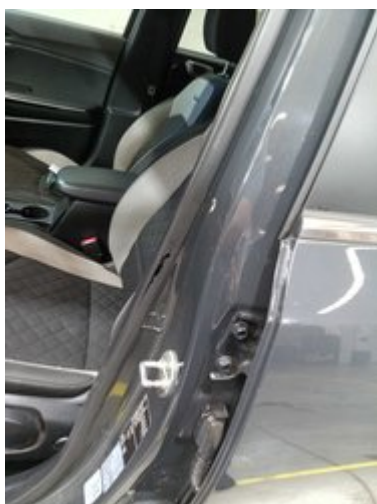
### ✓ 2. Durvis: Durvju Gumijas Blīvējumi

- ✓ 1. Nomainīt Durvju Gumijas Blīvi
- ✓ 2. Nomainīt Stāvvietas Palīgsistēmu

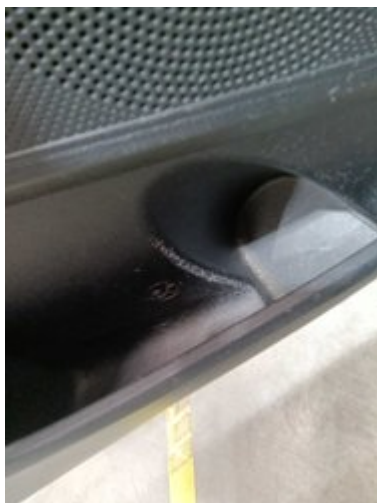
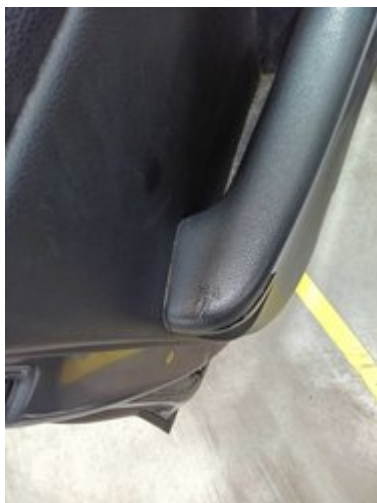
✓ **3. Durvis:** Apdares detaļas - Stāvoklis

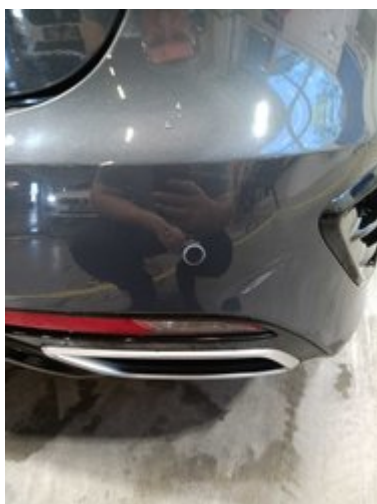
✓ **4. Darbība:** Parkošanās palīgsistēmas - Darbība

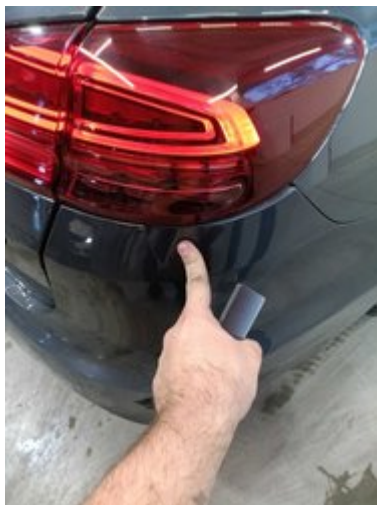
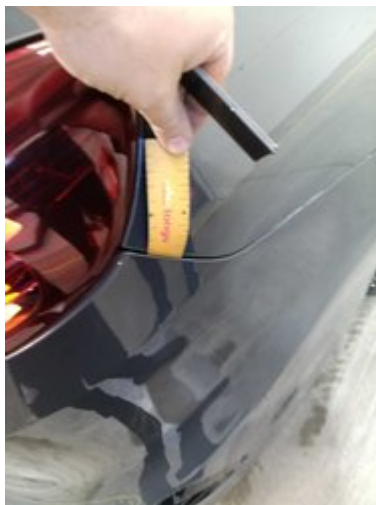
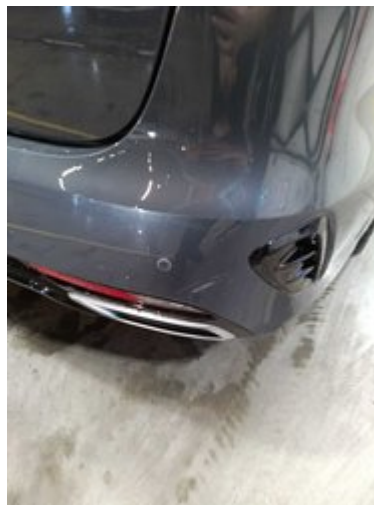
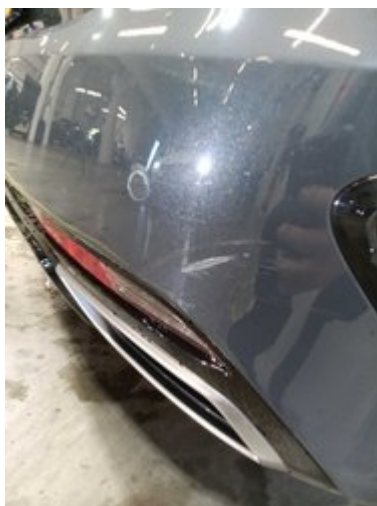
### ✓ 1. Aizmugure: Aizmugurējais bamperis - Stāvoklis un izlīdzinājums

- ✓ 1. Krāsot Aizmugures Bamber

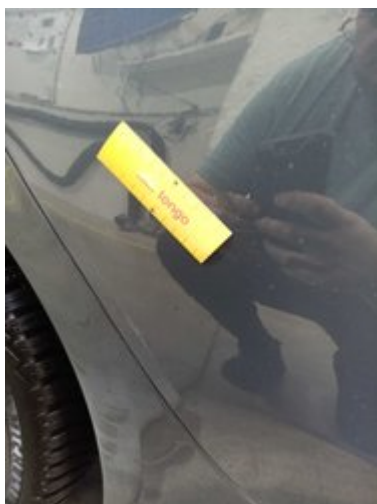
### ✓ 2. Sāns: Kreisā un Labā Puse - Vizuālie Bojājumi un Skrāpējumi

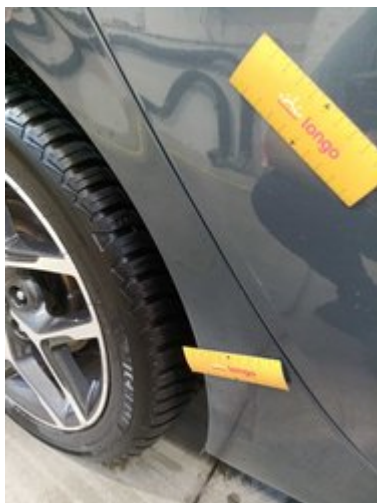
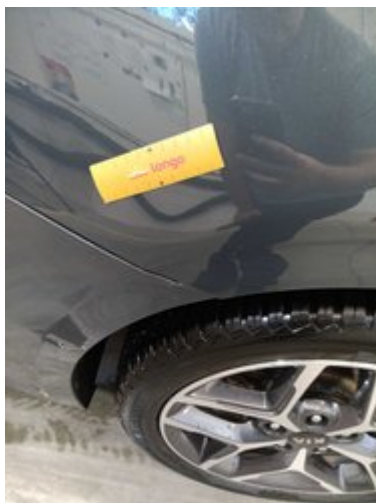
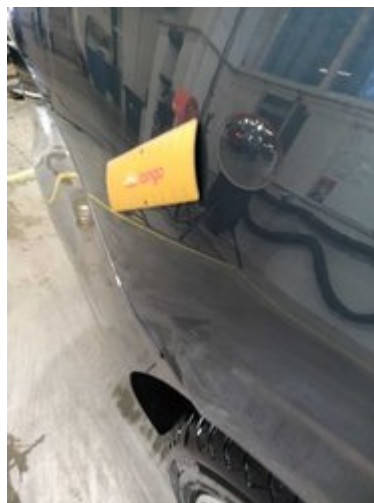
✓ **3. Sāns:** Kreisā un Labā Puse - Vizuālie Bojājumi un Skrāpējumi

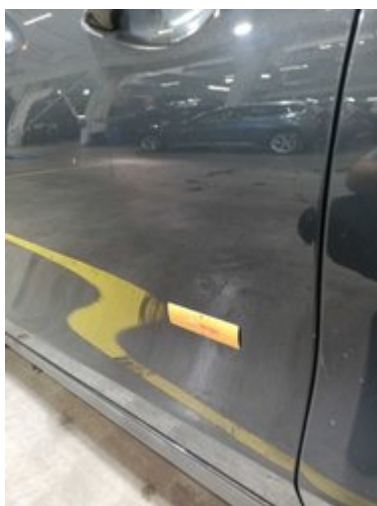
✓ **4. Sāns:** Kreisā un Labā Puse - Vizuālie Bojājumi un Skrāpējumi

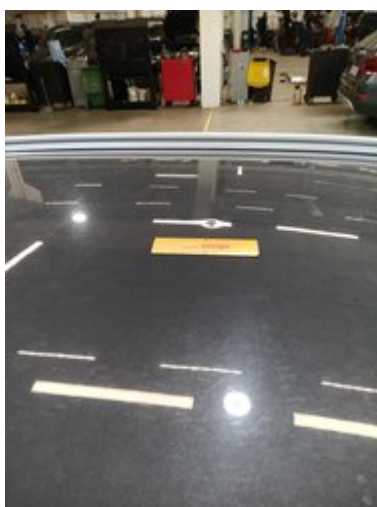
✓ **5. Cits:** Jumts - Redzami bojājumi (piemēram, krusa bojājumi)

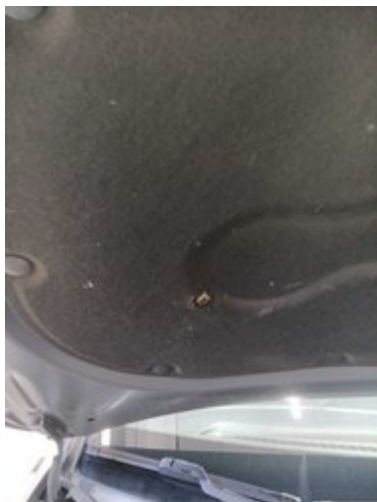
✓ **6. Priekšpuse:** Pārsega Skaņas Izolācija - Stāvoklis

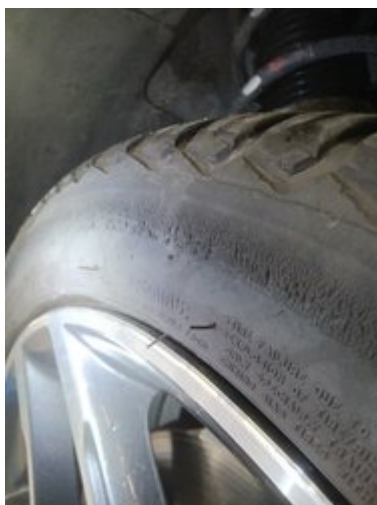
✓ **3. CITS:** Nomainīt Riepas
