# Diagnosticas ziņojums par

## 2021 TOYOTA COROLLA Dynamic

### Diagnosticas informācija

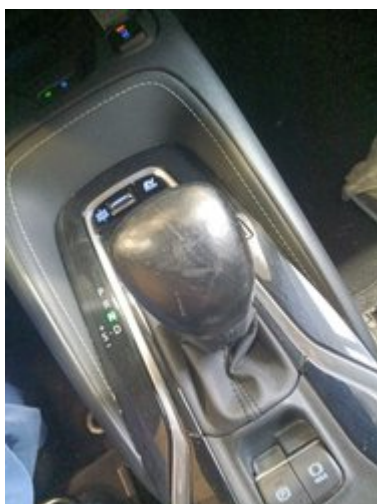
- ✓ **1. Iekšpuse:** Pārnesumu Kārtas Pārsegs un Pārnesumu Kārtas Poga - Stāvoklis

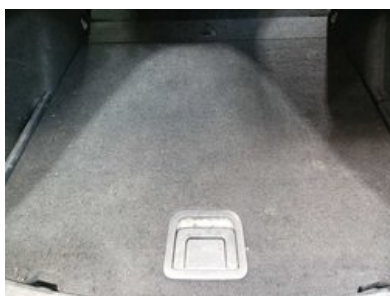
- ✓ **2. Iekšpuse:** Paklāji - Stāvoklis

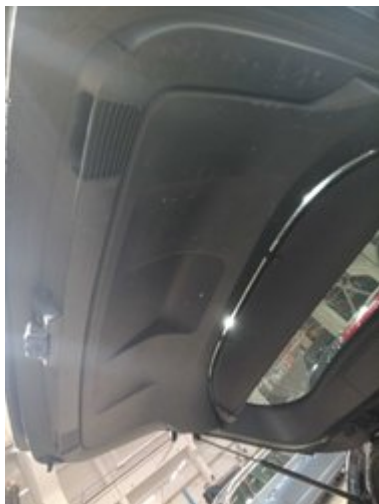
✓ **3. Iekšpuse:** Apdares detaļas - Stāvoklis

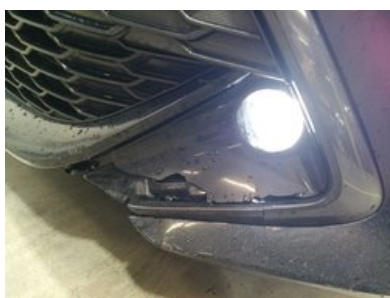
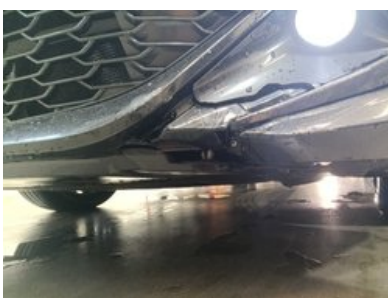
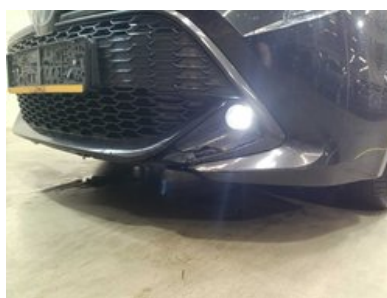
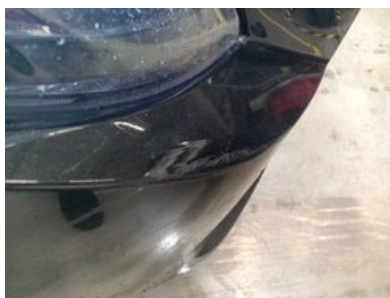
✓ **1. Priekšpuse:** Priekšējais Bamperu - Stāvoklis un Izlīdzinājums

- ✓ 1. Krāsot Priekšējo Bamberi

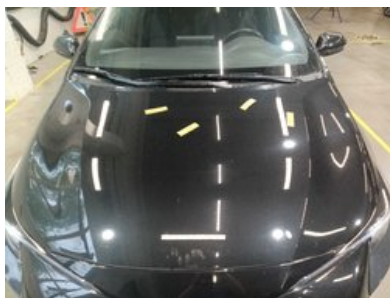
✓ **2. Priekšpuse:** Pārsegs - Vizuālie Bojājumi

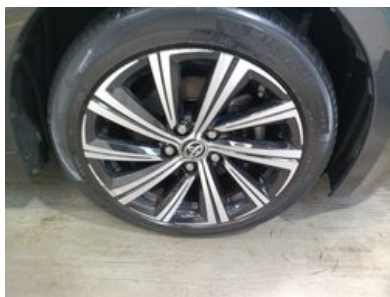
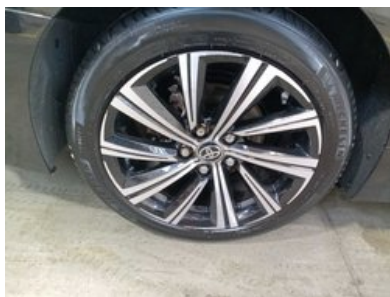
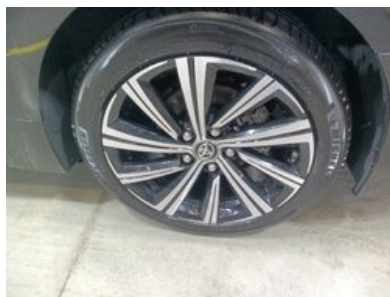
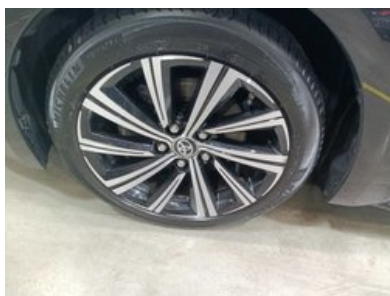
✓ **3. Sāns:** Riteņi - Stāvoklis

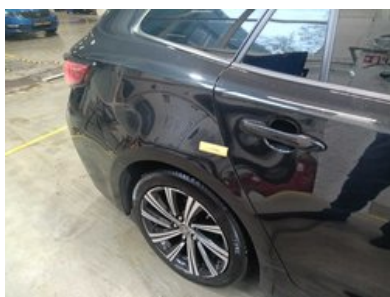
✓ **4. Sāns:** Kreisā un Labā Puse - Vizuālie Bojājumi un Skrāpējumi

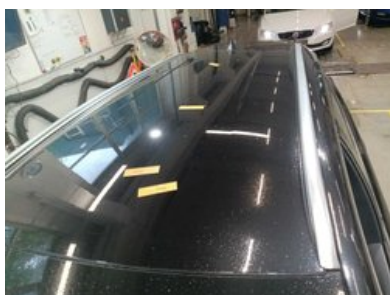
✓ **5. Cits:** Jumts - Redzami bojājumi (piemēram, krusa bojājumi)
