# Diagnosticas ziņojums par

## 2017 PEUGEOT 2008 Allure

Šis transportlīdzeklis ir pārbaudīts saskaņā ar Longo 150 punktu pārbaudes kontrolesarakstu, kas aptver virsbūvi, salonu un mehānisko stāvokli. Pamatojoties uz veikto pārbaudi un novērtēšanas brīdī pieejamo informāciju, netika konstatētas pazīmes par iesaisti nopietnos ceļu satiksmes negadījumos. Informācija par apkopes vēsturi un obligātajām tehniskajām apskatēm balstās uz pieejamo dokumentāciju un ierakstiem no eksportētājvalsts. Lūdzu, ņemiet vērā, ka noteiktas dabiskā nolietojuma pazīmes tiek uzskatītas par pieņemamām un var netikt novērstas.

Longo veiktās visaptverošās diagnostikas laikā, 13 defekti bija konstatēti transportlīdzeklī.

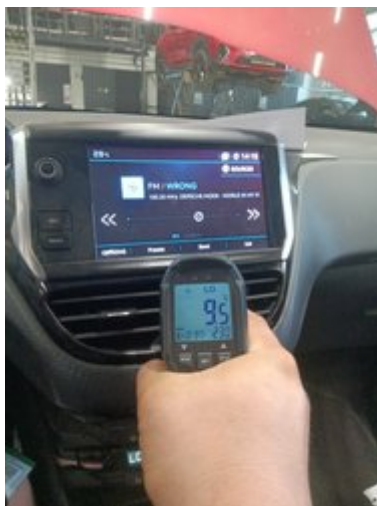
### ✓ 3. Darbība: Gaisa Kondicionēšanas Sistēma - Darbība

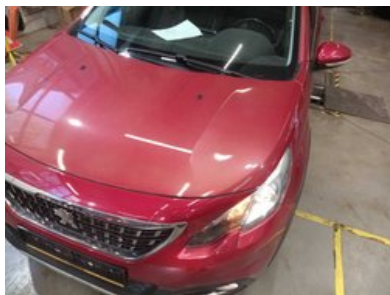
### ✓ 1. Cits: Papildu Pulēšanas Darbi

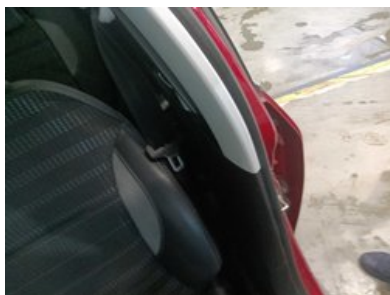
### ✓ 2. Cits: Dzirdamas Pazīmes (Valīgas Detaļas, Klaboņa, u.c.)

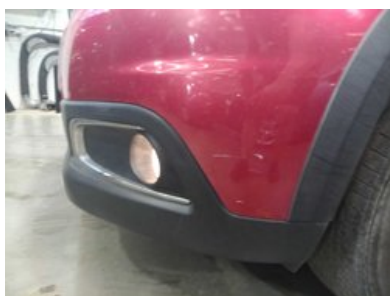
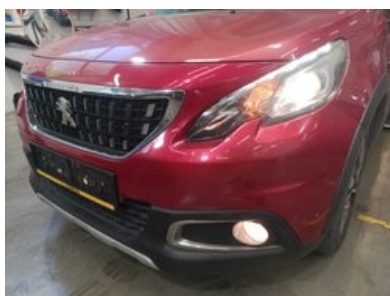
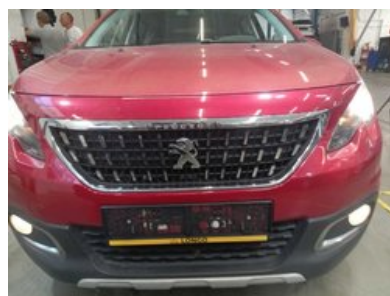
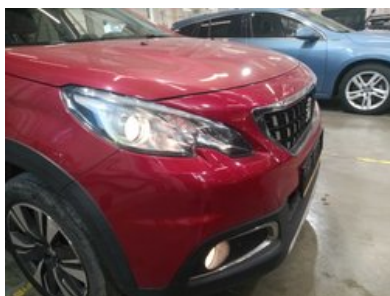
### ✓ 3. Priekšpuse: Priekšējais Bamberu - Stāvoklis un Izlīdzinājums
