# Diagnosticas ziņojums par

## 2022 SKODA OCTAVIA Executive

### Diagnosticas informācija

### Diagnosticā konstatēto defektu kopsavilkums

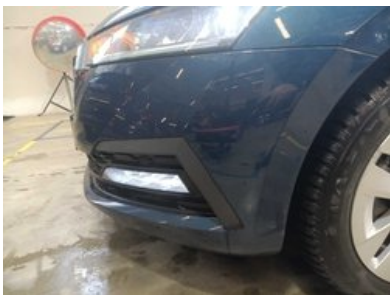
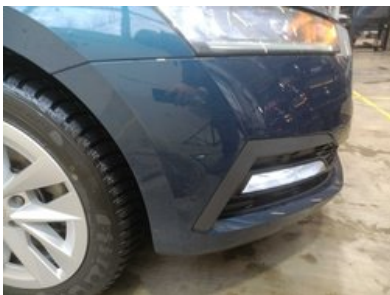
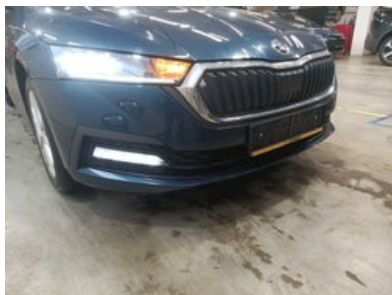
- ✔ **1. Priekšpuse:** Priekšējais Bumperu - Stāvoklis un Izlīdzinājums

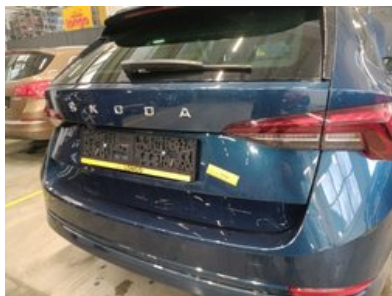
✓ **2. Aizmugure:** Bagāžnieks - Redzami bojājumi

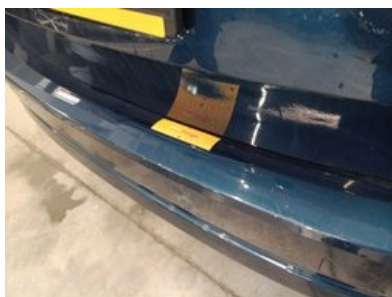
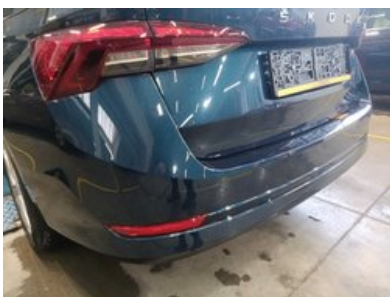
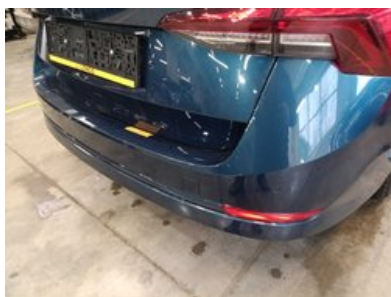
✓ **3. Aizmugure:** Aizmugurējais bamperis - Stāvoklis un izlīdzinājums

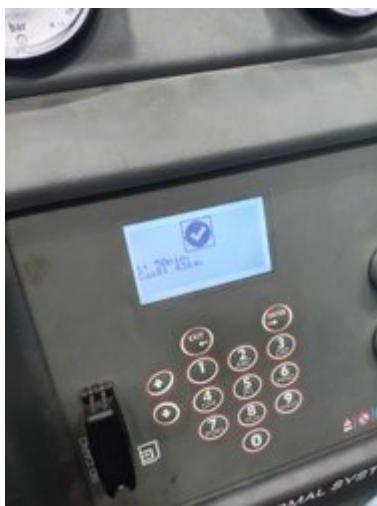
✓ **1. GAISA KONDICIONĒŠANA UN APSILDES SISTĒMA:** Sistēmas Evakuācija/Uzpilde

- ✓ 1. Amortizatori (Pāris)
- ✓ 2. Uzlādēt Akumulatoru
- ✓ 3. Kļūvārpstas Piedziņas Siksna
- ✓ 4. Dzinēja Eļļas un Filtra Maiņa
- ✓ 5. Sistēmas Evakuācija/Uzpildīšana

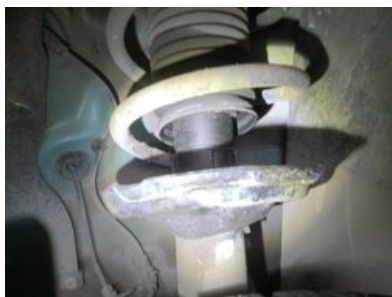
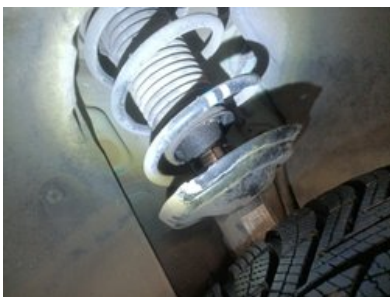
#### ✓ 4. BALSTIEKĀRTA: Amortizatori (Pāris)

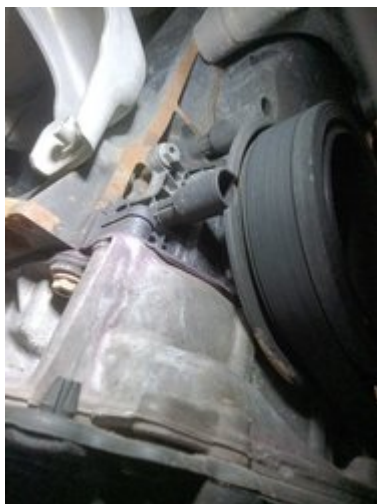
#### ✓ 5. DZINĒJS: Kloķvārpstas Piedziņas Siksna

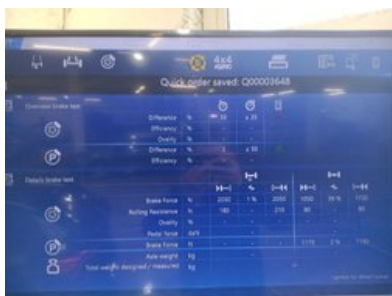
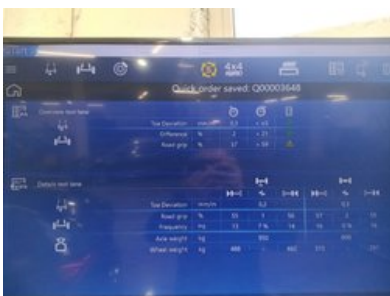
#### ✓ 2. Bremžu Testa Līnijas Rezultāti

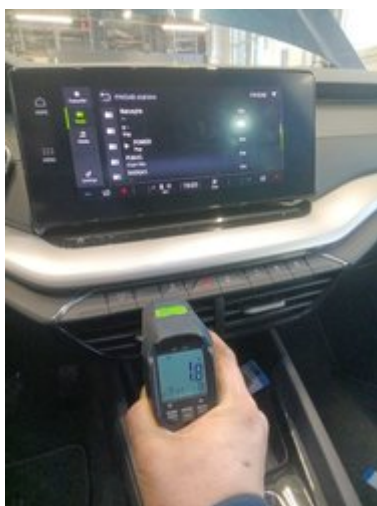
### ✓ 4. Gaisa Kondicionēšanas Mērījums
