# Diagnosticas ziņojums par

## 2017 VOLKSWAGEN CARAVELLE

# Diagnosticas ziņojums par 2017 VOLKSWAGEN CARAVELLE

## Diagnosticā konstatēto defektu kopsavilkums

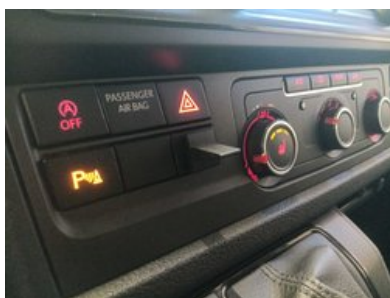
- ✓ **1. Iekšpuse:** Apdares detaļas - Stāvoklis

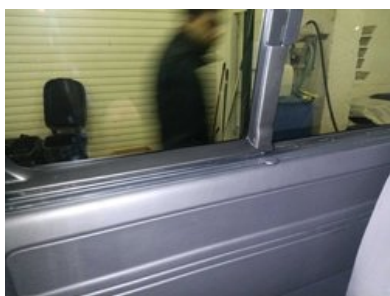
- ✓ **2. Durvis:** Apdares detaļas - Stāvoklis

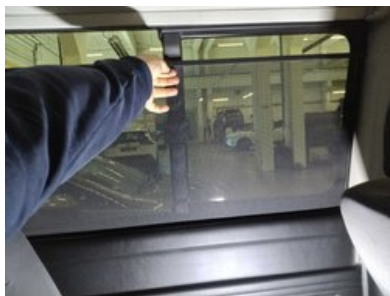
✓ **3. Durvis:** Apdares detaļas - Stāvoklis

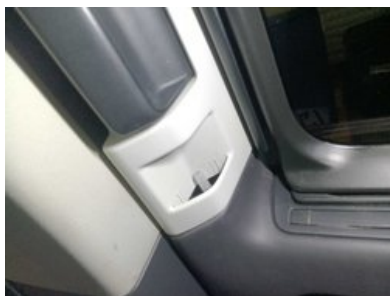
✓ **4. Durvis:** Apdares detaļas - Stāvoklis

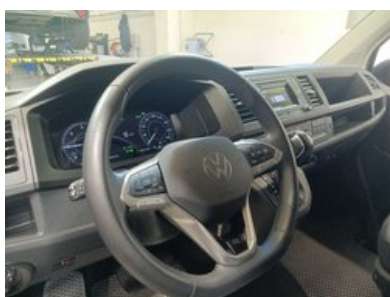
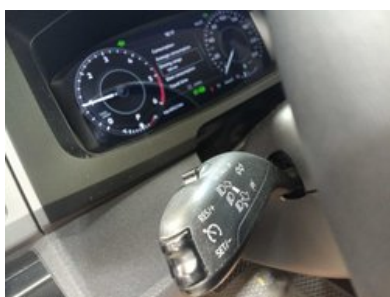
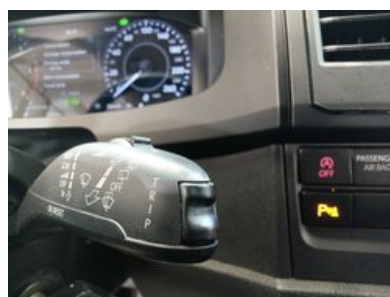
✓ **5. Priekšpuse:** Stūres rats - Stāvoklis

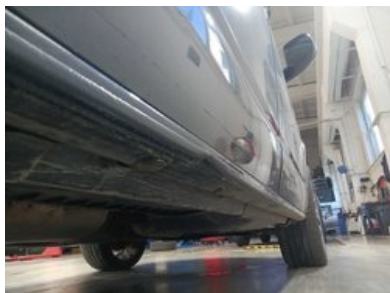
✓ **1. Sāns:** Kreisā un Labā Puse - Vizuālie Bojājumi un Skrāpējumi

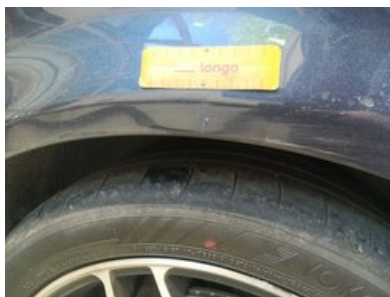
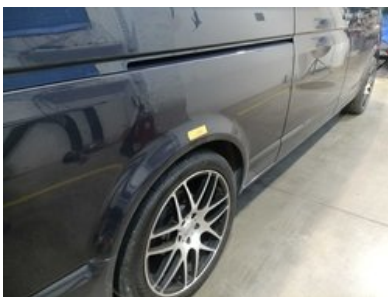
✓ **2. Sāns:** Kreisā un Labā Puse - Vizuālie Bojājumi un Skrāpējumi

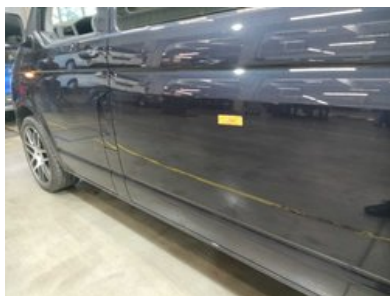
✓ **3. Sāns:** Kreisā un Labā Puse - Vizuālie Bojājumi un Skrāpējumi

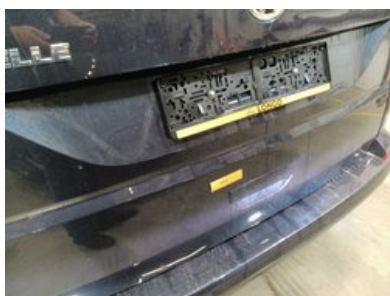
✓ **4. Aizmugure:** Bagāžnieks - Redzami bojājumi

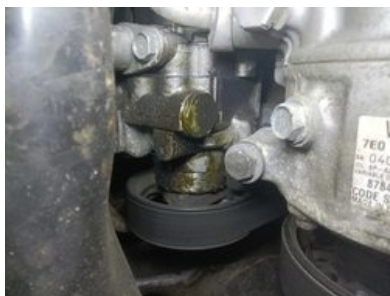
✓ **2. STŪRE:** Pastiprinātās Stūres Sūkņa Motors

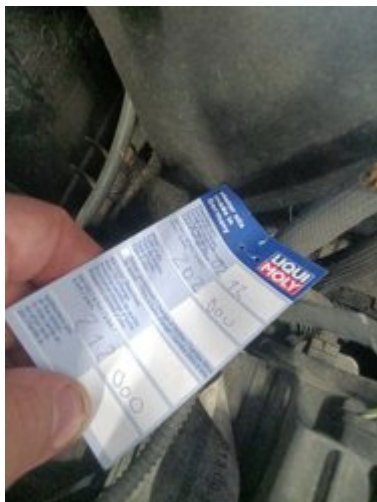
✓ **4. CITS: Dzinēja Eļļas un Filtra Maiņa**

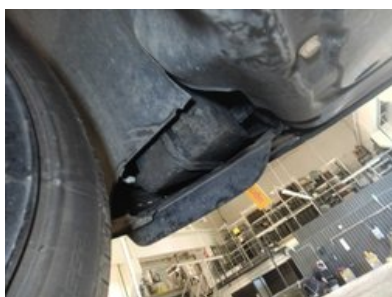
✓ **5. VIRSBŪVE - PRIEKŠĒJĀ SEKCIJA: Bojājums**

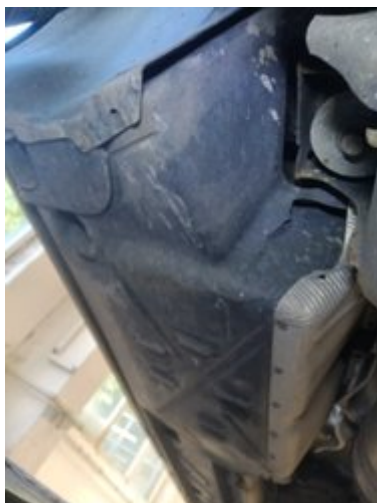
✓ **6. VIRSBŪVE - PRIEKŠĒJĀ SEKCIJA: Bojājums**

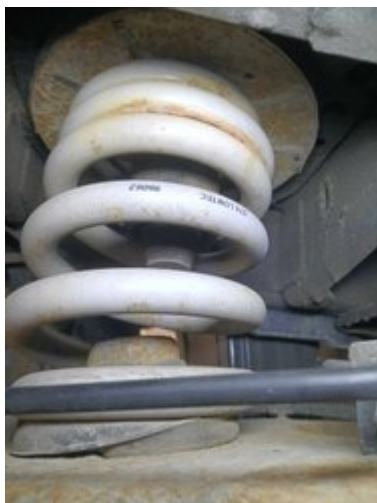
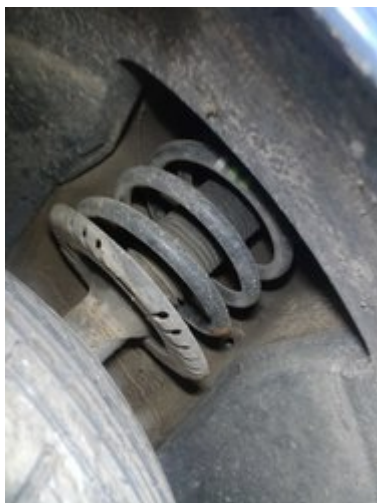
✓ **7. BALSTIEKĀRTA:** Spirālveida Atsperes (Abas)

- ✓ 1. Stūres Šķērsstienis (Abi)
- ✓ 2. Spirālvederes (Abas)

- 1. Spirālvederu Atspere (65044)
- 2. Iekšējā Stūres Šķērsstienis (44-03654)

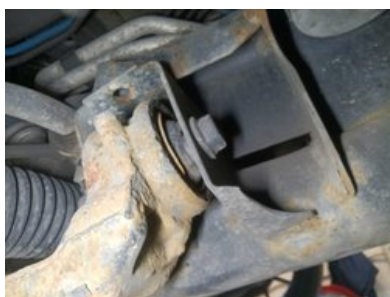
✓ **8. BALSTIEKĀRTA:** Balstiekārtas Apakšējā Svira Aizmugurējā Abas

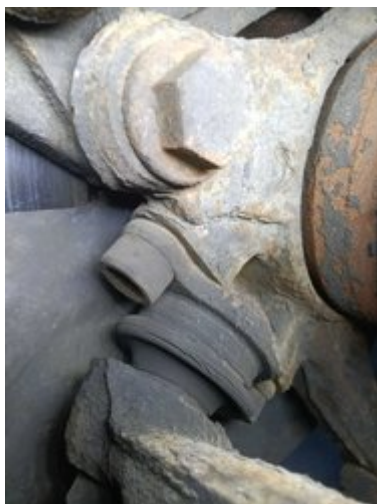
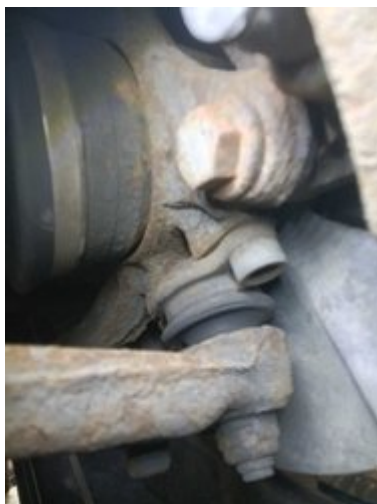
✓ **9. BALSTIEKĀRTA:** Lodveida Šarnīrs Apakšējais Abās Pusēs

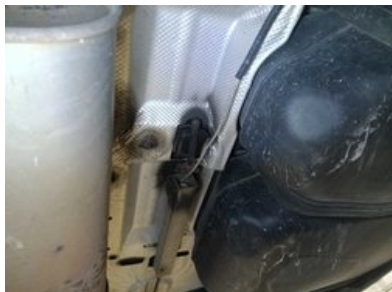
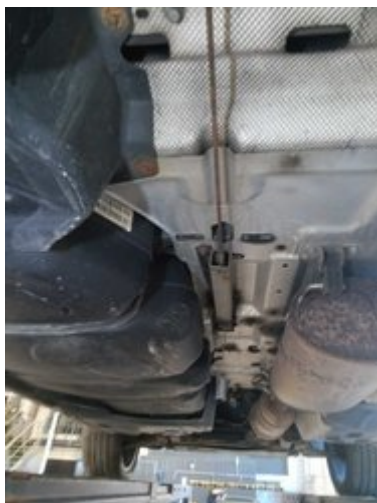
## ✓ 10. BREMZES: Stāvbremzes Vadības Modulis
