# Diagnostikas ziņojums par 2014 OPEL MOKKA Cosmo

Longo veiktās visaptverošās diagnostikas laikā, 12 defekti bija konstatēti transportlīdzeklī.

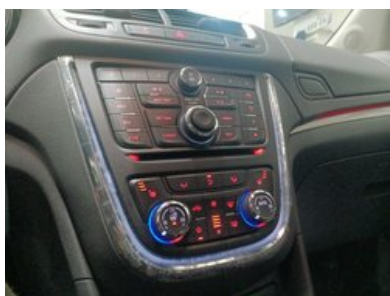
- ✔ **1. Priekšpuse:** Apdares detaļas - Stāvoklis

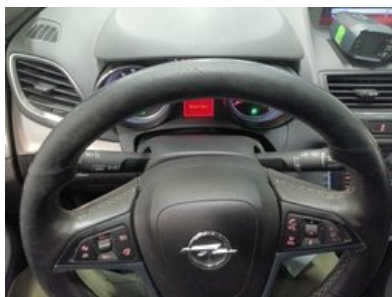
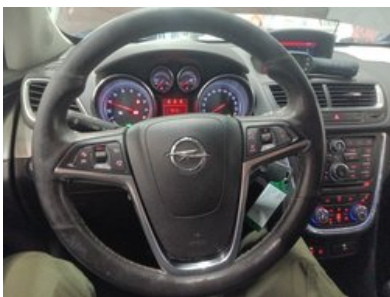
✓ **2. Priekšpuse:** Stūres rats - Stāvoklis

- ✓ 1. Krāsot Stūres Ratu
- ✓ 2. Sašūt Priekšējo Sēdekli
- ✓ 3. Priekšējā Stikla Nomaiņa

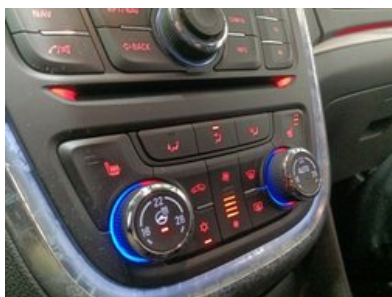
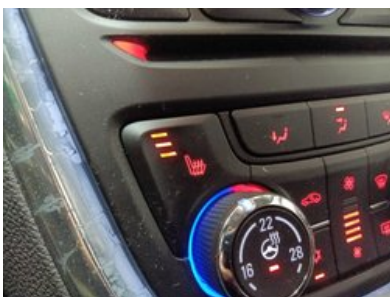
✓ **3. Darbība:** Sēdekļu apsildes sistēma - Darbība (Vadītājs un pasažieris)

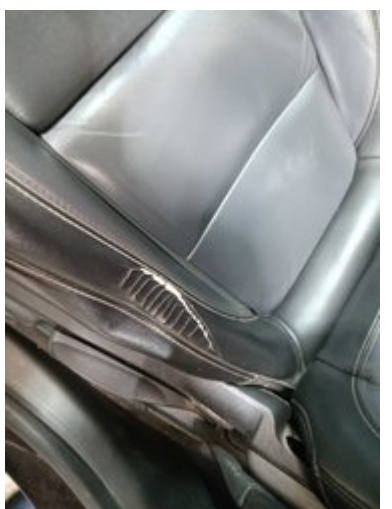
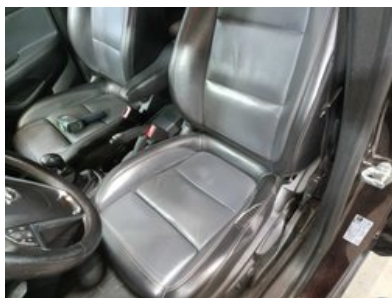
✓ **4. Sēdekļi:** Visi Sēdekļi - Stāvoklis

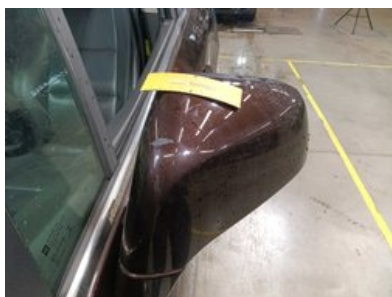
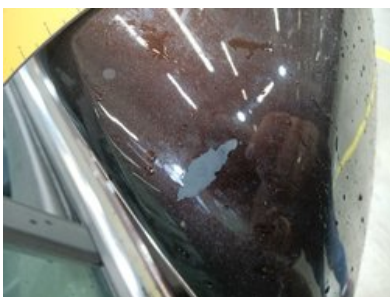
- ✔ **1. Sāns:** Ārējie Spoguļi - Spoguļa Integritāte un Stiprinājums Automašīnā

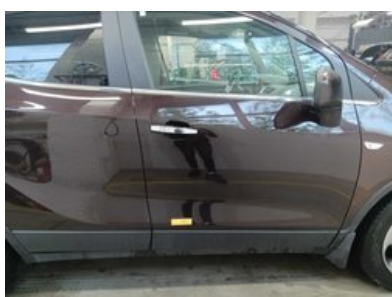
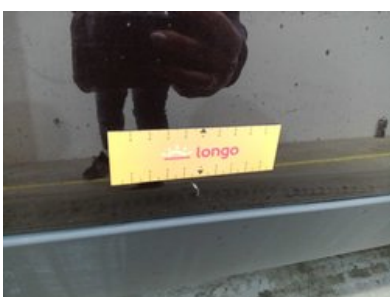
- ✔ **2. Sāns:** Kreisā un Labā Puse - Vizuālie Bojājumi un Skrāpējumi

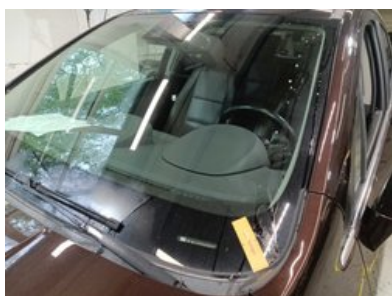
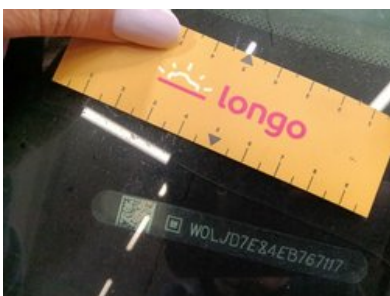
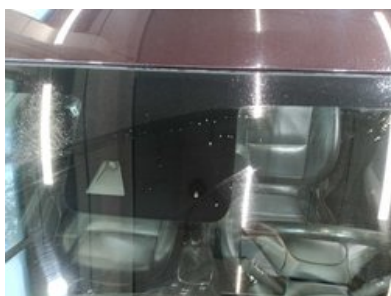
- ✔ **3. Priekšpuse:** Priekšējā stikla integritāte - Bez TA izslēdzošiem bojājumiem

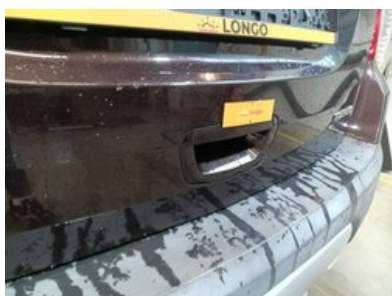
- ✔ **4. Aizmugure:** Bagāžnieks - Atvēršanas un fiksācijas mehānisms

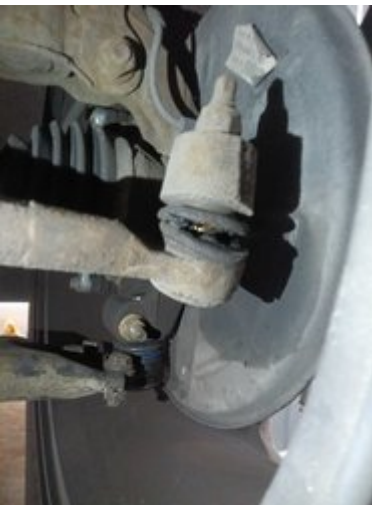
### ✓ 4. STŪRE: Stūres Šķērssteņa Gala Locītava

- ✓ 1. Stūres Šķērsstiena Gala Savienojums
- ✓ 2. Motoreļļa
- ✓ 3. Lodveida Šarnīrs
