# Diagnosticas ziņojums par

## 2022 TOYOTA COROLLA Business Plus

### Diagnosticas informācija

### Diagnosticā konstatēto defektu kopsavilkums

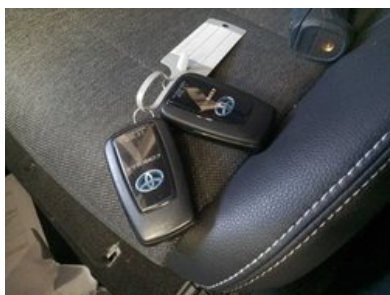
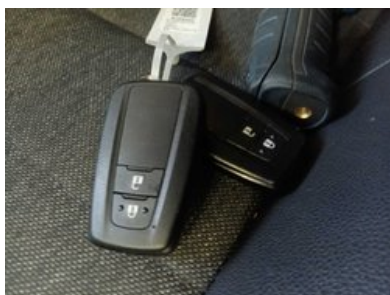
✔ **1. Iekšpuse:** Aksesuāri - Darbība un Stāvoklis

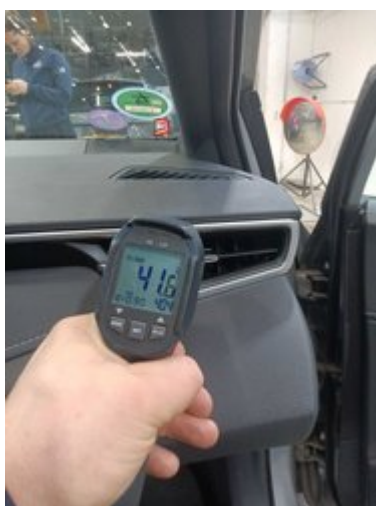
✓ **5. Iekšpuse:** Aksesuāri - Darbība un Stāvoklis

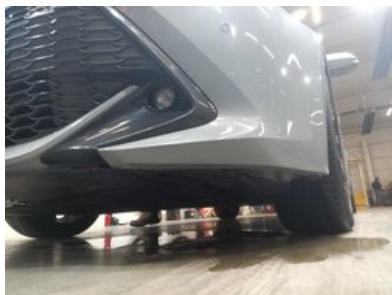
- ✓ **1. Priekšpuse:** Priekšējais Bamperu - Stāvoklis un Izlīdzinājums

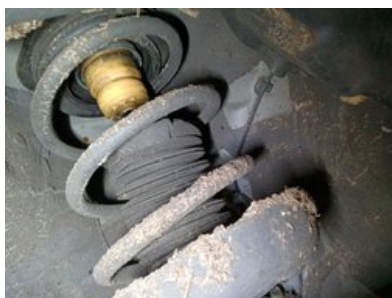
- ✓ **1. CITS:** Uzlādēt Akumulatoru
- ✓ **2. CITS:** Dzinēja Eļļas un Filtra Maiņa
- ✓ **3. BALSTIEKĀRTA:** Amortizatoru Pārsegs

- ✓ 1. Dzinēja Eļļas un Filtra Maiņa
- ✓ 2. Uzlādēt Akumulatoru

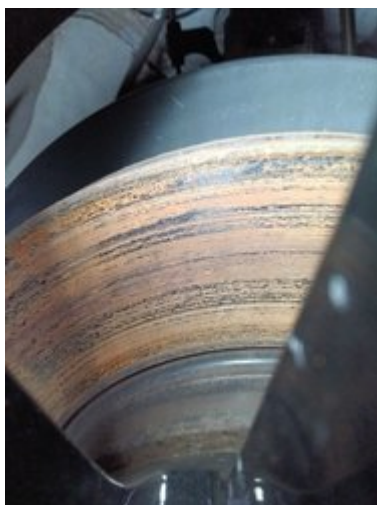
- ✓ **4. BREMZES:** Priekšējie Bremžu Diski Abi
