# Diagnosticas ziņojums par

## 2021 SKODA OCTAVIA Ambition

# Diagnosticas ziņojums par 2021 SKODA OCTAVIA Ambition

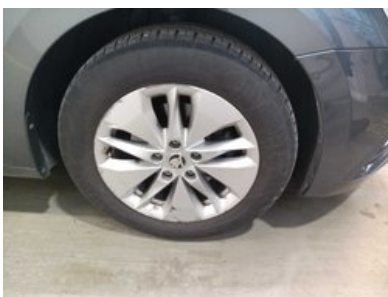
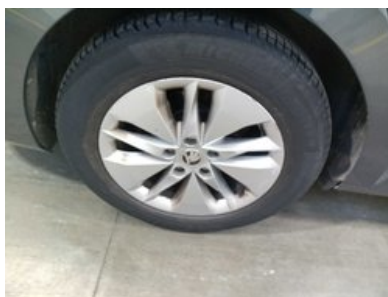
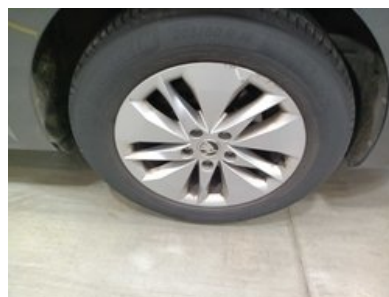
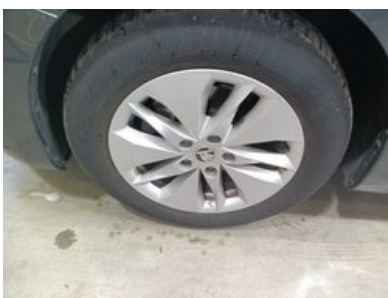
### ✓ 1. Sāns: Riteņi - Stāvoklis

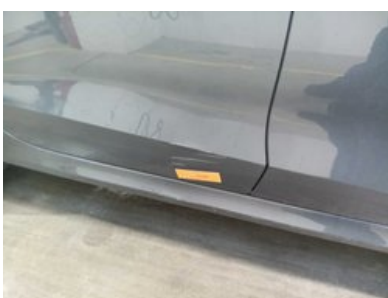
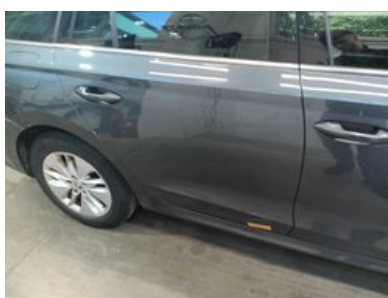
### ✓ 2. Sāns: Kreisā un Labā Puse - Vizuālie Bojājumi un Skrāpējumi

- ✓ 1. Krāsot Durvis
- ✓ 2. Krāsot Priekšējo Bampieri

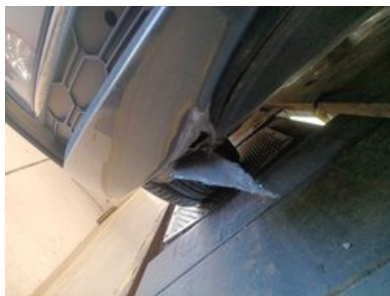
✓ **3. Priekšpuse:** Priekšējais Bamperu - Stāvoklis un Izlīdzinājums

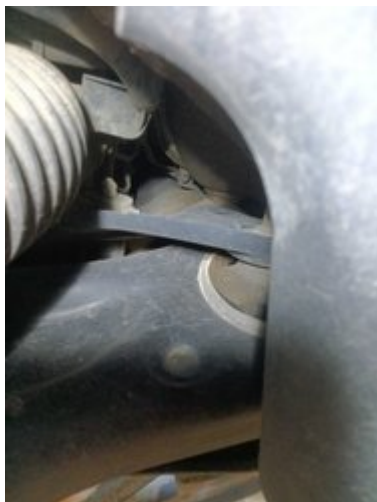
✓ **2. BALSTIEKĀRTA:** Balstiekārtas Apakšējās Sviras Bukses Abas

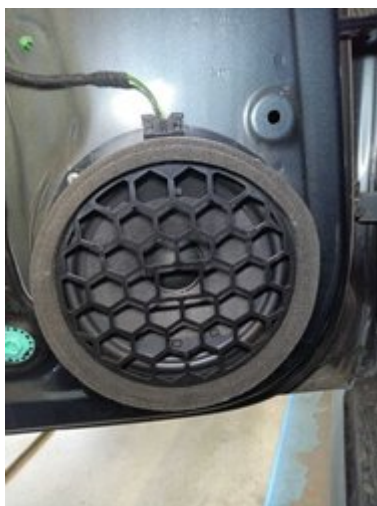
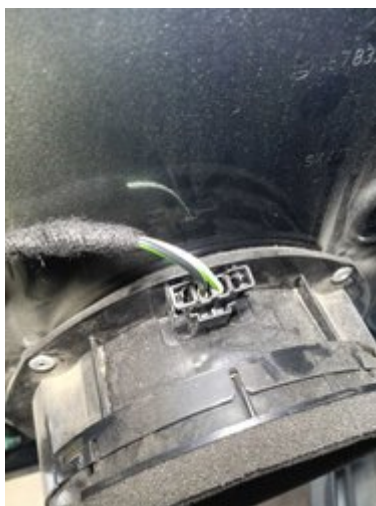
✓ **3. VISPĀRĒJĀ ELEKTRIKA:** Skaļrunis

- ✓ 1. Dzinēja Eļļas un Filtra Maiņa
- ✓ 2. Skaļrunis
