# Diagnosticas ziņojums par

## 2021 BMW 320 Advantage

# Diagnosticas ziņojums par 2021 BMW 320 Advantage

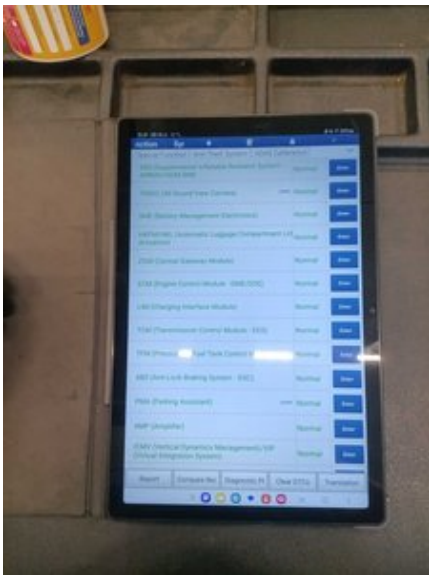
✓ **3. Sēdekļi:** Visi Sēdekļi - Stāvoklis
