Diagnostikas ziņojums par 2015 VOLKSWAGEN GOLF 7 GTE

Diagnostikā konstatēto defektu kopsavilkums

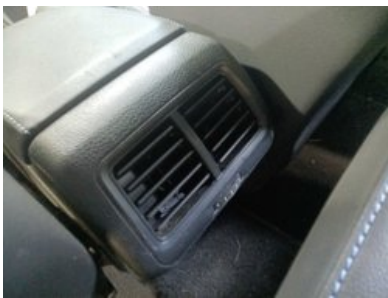
✓ **2. Iekšpuse:** Apdares detaļas - Stāvoklis

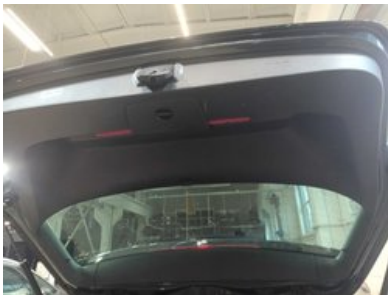
✓ **3. Iekšpuse:** Apdares detaļas - Stāvoklis

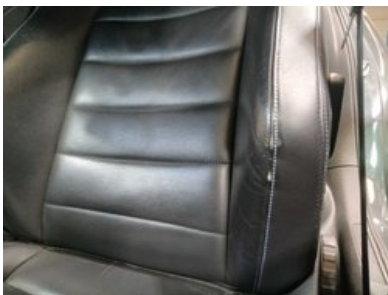
✓ **4. Sēdekļi:** Visi Sēdekļi - Stāvoklis

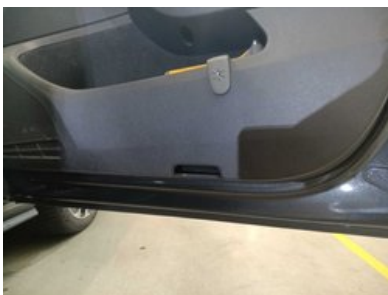
✓ **5. Durvis:** Apdares detaļas - Stāvoklis

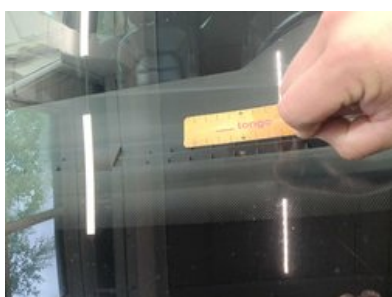
✓ **6. Priekšpuse:** Priekšējā stikla integritāte - Bez TA izslēdzotiem bojājumiem

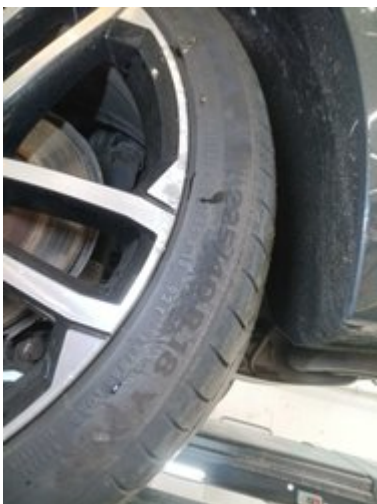
✓ 2. CITS: Nomainīt Riepas

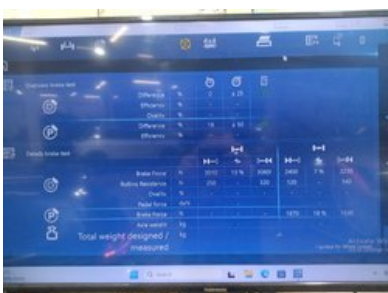
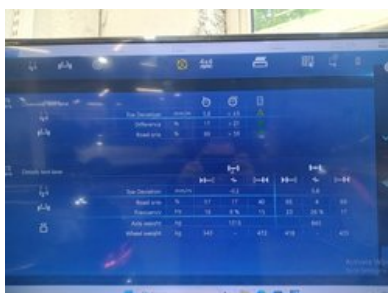
✓ 1. Bremžu Testa Līnijas Rezultāti
