# Diagnostikas ziņojums par

## 2021 SKODA OCTAVIA MHEV Business Editi

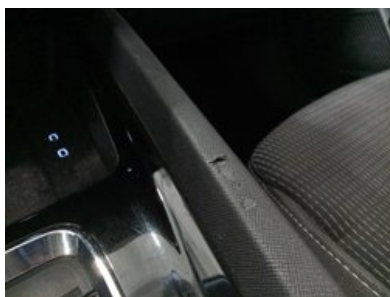
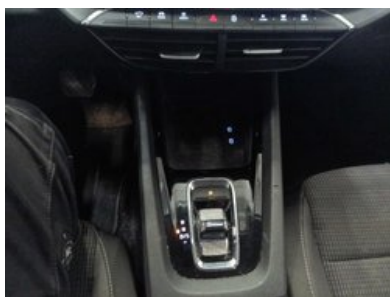
- ✔ **1. Iekšpuse:** Apdares detaļas - Stāvoklis

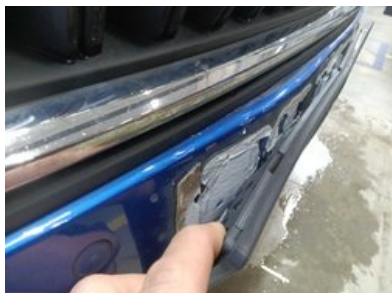
### ✓ 1. Cits: Papildu Pulēšanas Darbi

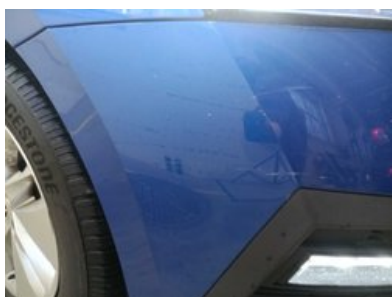
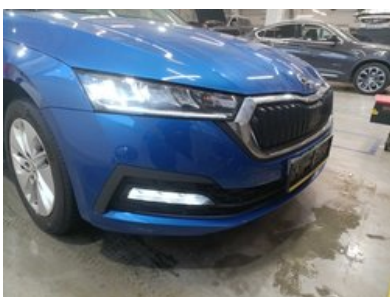
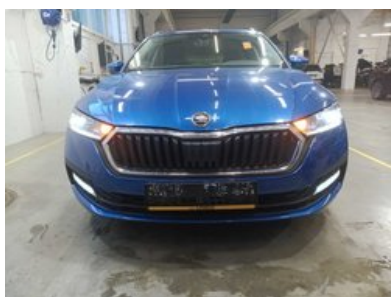
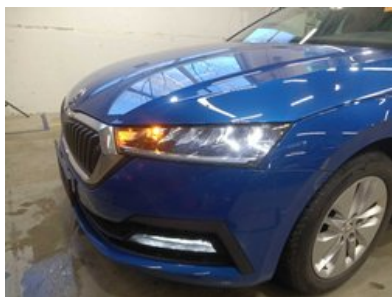
### ✓ 2. Priekšpuse: Priekšējais Bamperu - Stāvoklis un Izlīdzinājums

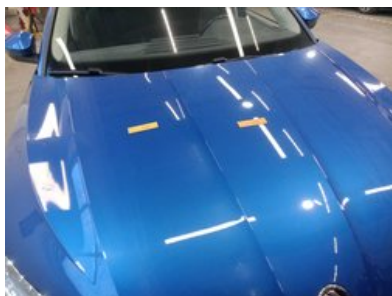
### ✓ 3. Priekšpuse: Pārsegs - Vizuālie Bojājumi

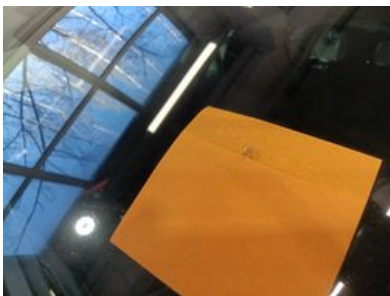
- ✓ **4. Priekšpuse:** Priekšējā stikla integritāte - Bez TA izslēdzošiem bojājumiem

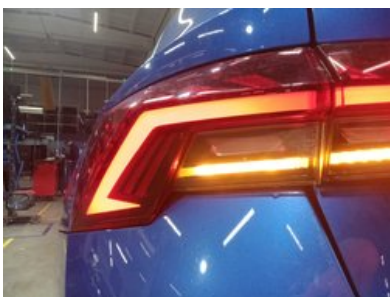
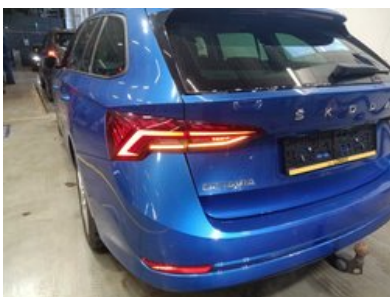
- ✓ **5. Apgaismojums:** Aizmugurējie lukturi (Bremzes, miglas, pagrieziena rādītāji) - Pamata darbība, bojājumi un krāsa
