Diagnostikas ziņojums par 2017 OPEL INSIGNIA Innovation

Longo veiktās visaptverošās diagnostikas laikā, 12 defekti bija konstatēti transportlīdzeklī.

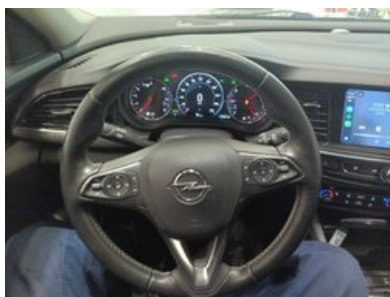
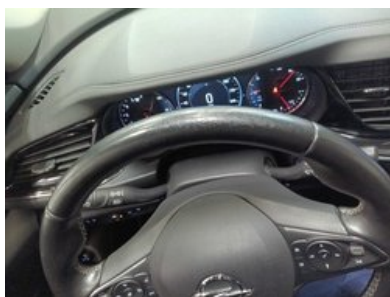
- ✔ 1. Priekšpuse: Stūres rats - Stāvoklis

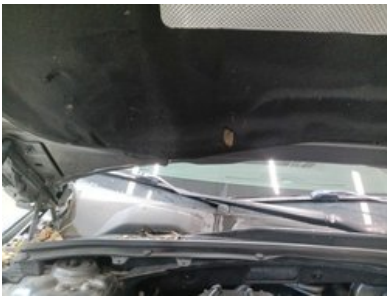
✓ **1. Priekšpuse:** Pārsega Skaņas Izolācija - Stāvoklis

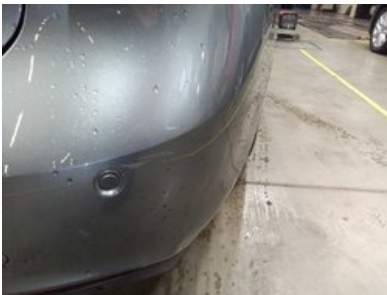
✓ **2. Aizmugure:** Aizmugurējais bamperis - Stāvoklis un izlīdzinājums

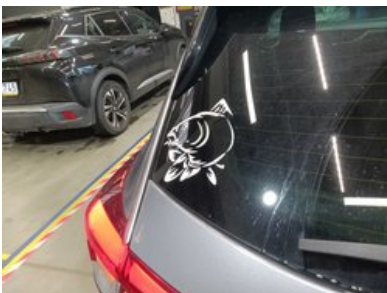
✓ **3. Cits:** Papildu Pulēšanas Darbi

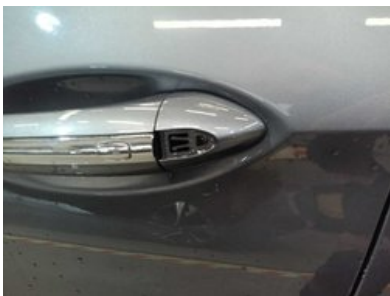
✓ **4. Sāns:** Kreisā un Labā Puse - Vizuālie Bojājumi un Skrāpējumi

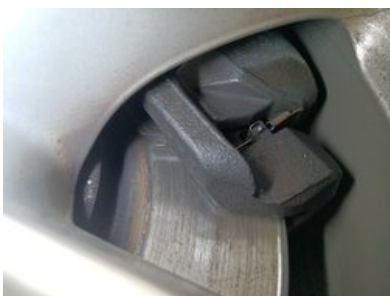
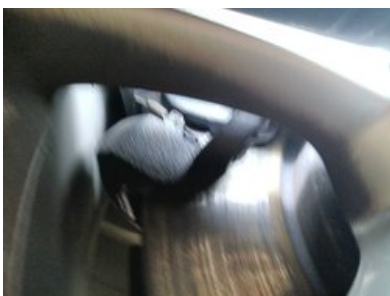
✓ **3. CITS:** Priekšējie Bremžu Diski ar Klučiem

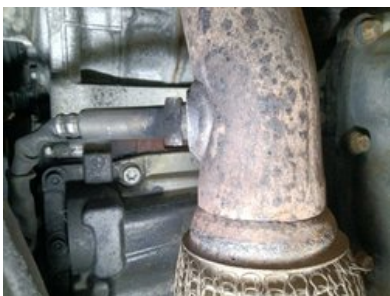
✓ **4. CITS:** Skābekļa Sensors Pēc Katalītiskā Pārveidotāja

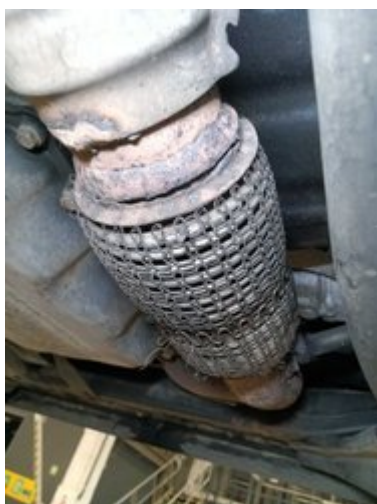
✓ **6. CITS:** Izplūdes Elastīgā Savienojuma
