# Diagnosticas ziņojums par

## 2016 BMW 330 Sport Line

### Diagnosticas informācija

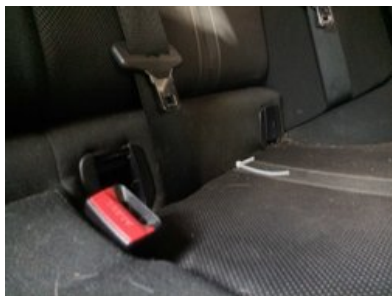
✓ **2. Sēdekļi:** ISOFIX - Darbība un Stāvoklis

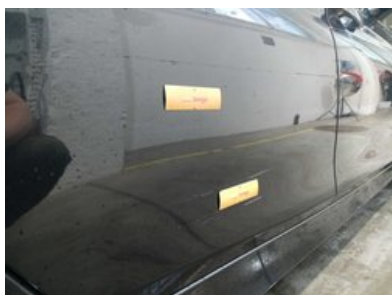
✓ **1. Cits:** Papildu Pulēšanas Darbi

- ✓ 1. Virsbūves mazgāšana
- ✓ 2. Pilnīga salona dziļā tīrīšana, izmantojot tikai hipoalerģiskus līdzekļus
- ✓ 3. Virsbūves pulēšana pēc tīrīšanas

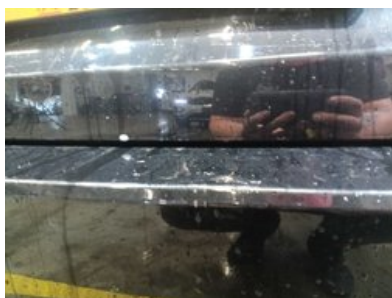
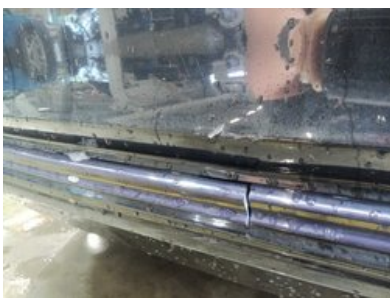
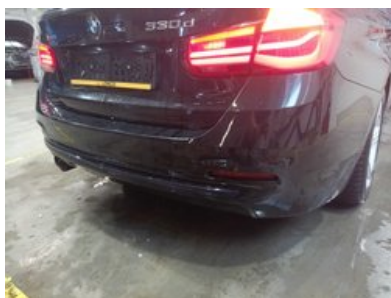
✓ **2. Aizmugure:** Aizmugurējais bamperis - Stāvoklis un izlīdzinājums

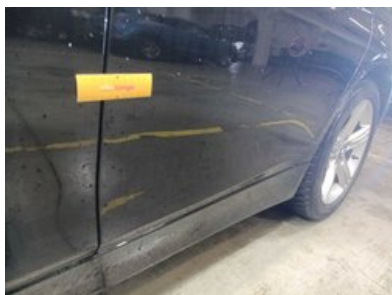
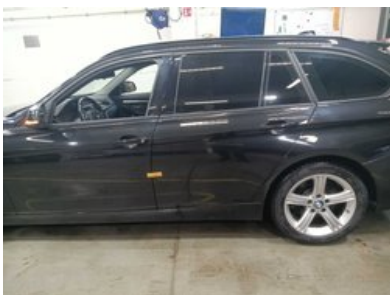
✓ **3. Sāns:** Kreisā un Labā Puse - Vizuālie Bojājumi un Skrāpējumi

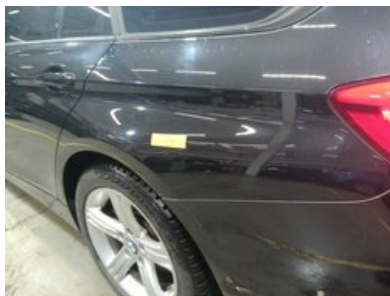
✓ **4. Sāns:** Kreisā un Labā Puse - Vizuālie Bojājumi un Skrāpējumi

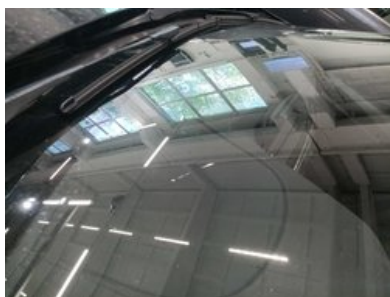
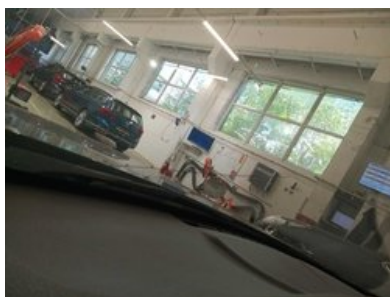
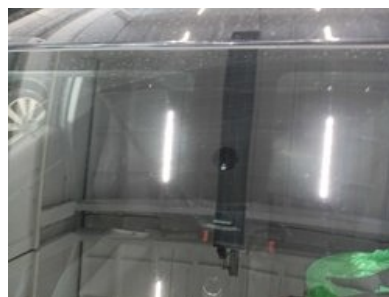
✓ **5. Priekšpuse:** Priekšējā stikla integritāte - Bez TA izslēdzošiem bojājumiem

- ✓ 1. Priekšējā Stikla Nomainīšana

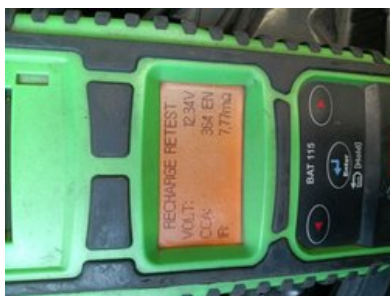
✓ **1. CITS:** Uzlādēt Akumulatoru

- ✓ 1. Dzinēja Eļļas un Filtra Maiņa
- ✓ 2. Balstiekārtas Apakšējā Svira (Abas)
- ✓ 3. Nomainīt Aizmugures Tīrītāju (Mehāniski)
- ✓ 4. Uzlādēt Akumulatoru

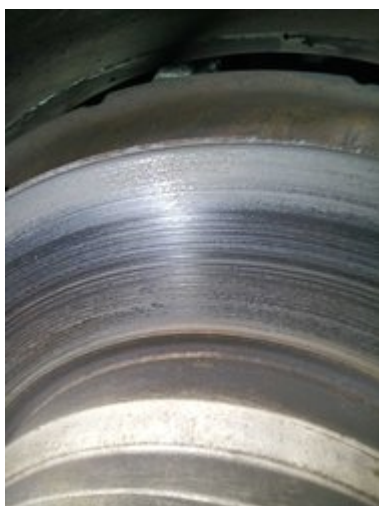
✓ **3. BREMZES:** Aizmugures Bremžu Disks (Abi)

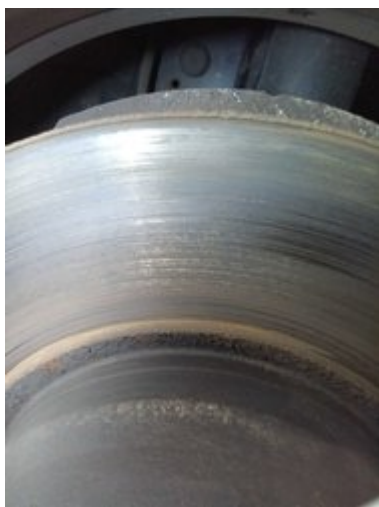
✓ **4. BREMZES:** Priekšējie Bremžu Diski Abi

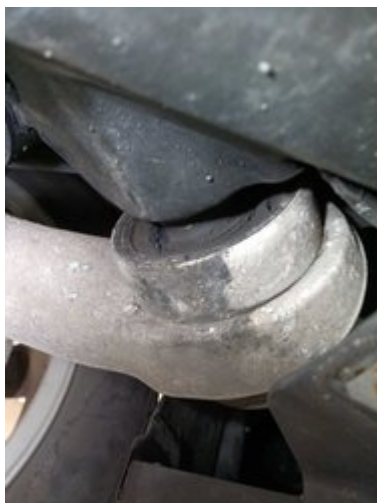
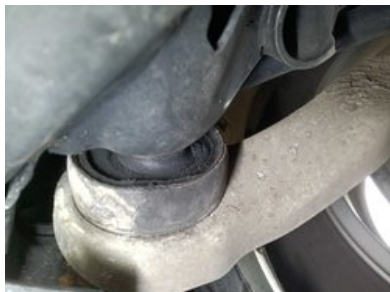
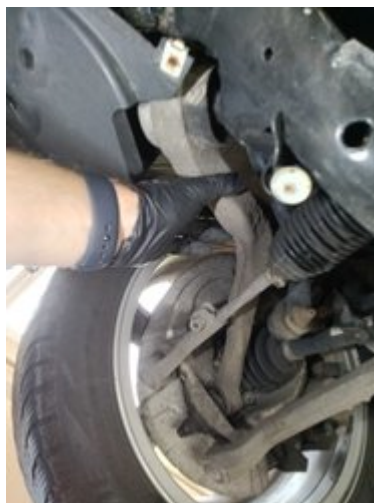
✓ **5. BALSTIEKĀRTA:** Balstiekārtas Apakšējā Svira Abas
