# Diagnosticas ziņojums par

## 2019 PEUGEOT 2008 Allure

# Diagnosticas ziņojums par 2019 PEUGEOT 2008 Allure

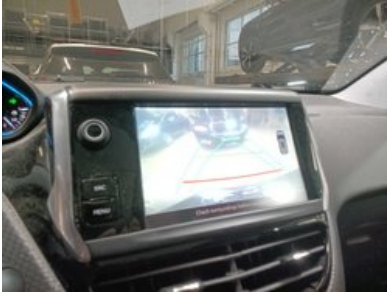
- ✓ **1. Darbība:** Atpakaļskata Kamera / Tuvuma Sensori - Darbība

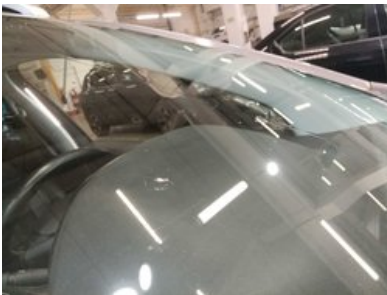
- ✓ **1. Priekšpuse:** Priekšējā stikla integritāte - Bez TA izslēdzošiem bojājumiem

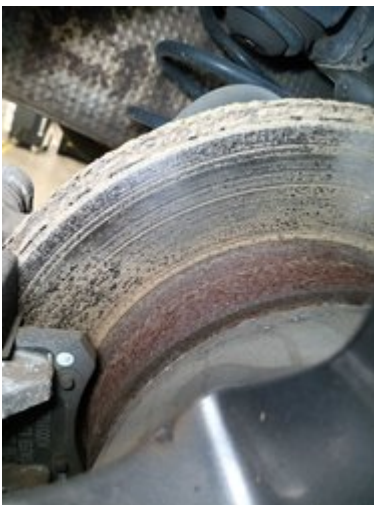
- ✓ **1. BREMZES:** Aizmugures Bremžu Disks (Abi)

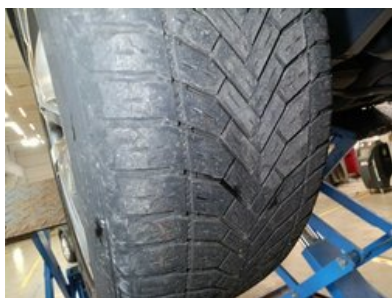
✓ **5. CITS:** Nomainīt Riepas

- ✓ 1. Dzinēja Eļļas un Filtra Maiņa
- ✓ 2. Uzlādēt Akumulatoru
- ✓ 3. Priekšējie Bremžu Diski (Abi)
- ✓ 4. Nomainīt Riepas

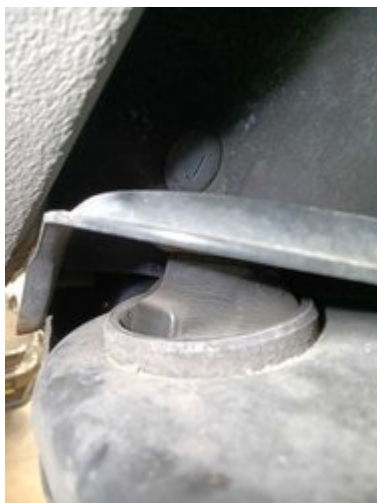
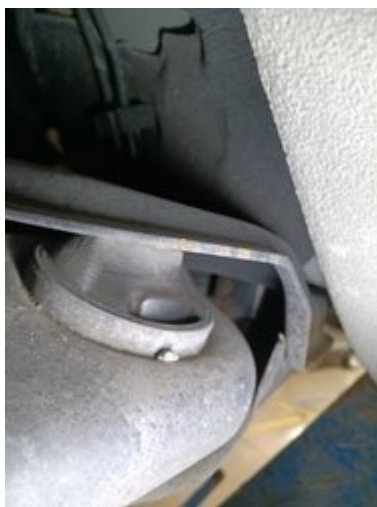
## ✓ 6. BALSTIEKĀRTA: Balstiekārtas Apakšējā Svira Abas

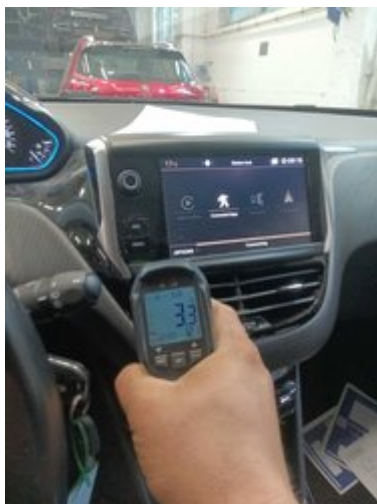
## ✓ 3. Gaisa Kondicionēšanas Mērījums
