# Diagnosticas ziņojums par

## 2021 PEUGEOT 508 Allure

# Diagnosticas ziņojums par 2021 PEUGEOT 508 Allure

## Diagnosticā konstatēto defektu kopsavilkums

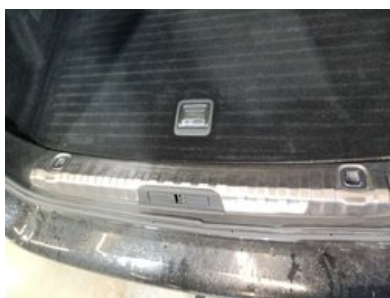
- ✔ **1. lekšpuse:** Apdares detaļas - Stāvoklis

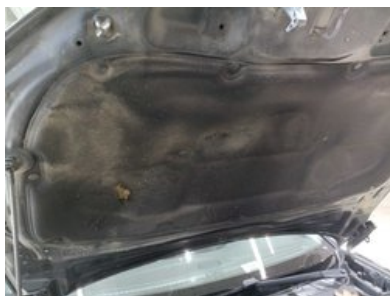
- ✓ **1. Priekšpuse:** Pārsega Skaņas Izolācija - Stāvoklis

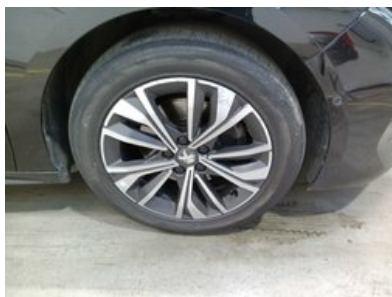
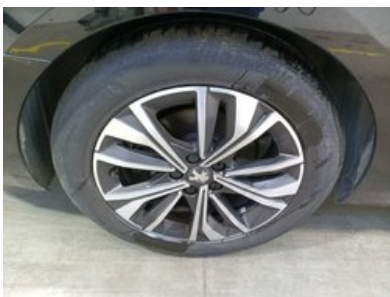
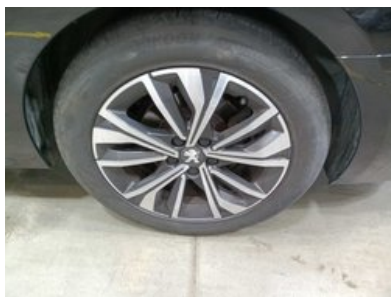
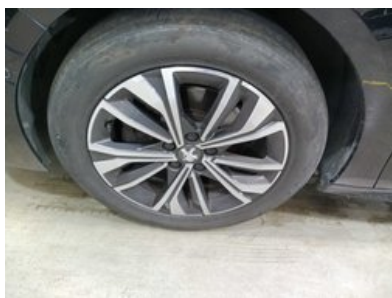
✓ **2. Sāns:** Riteņi - Stāvoklis

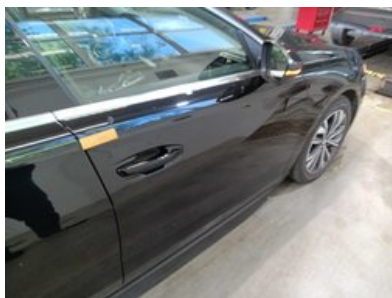
✓ **3. Sāns:** Kreisā un Labā Puse - Vizuālie Bojājumi un Skrāpējumi

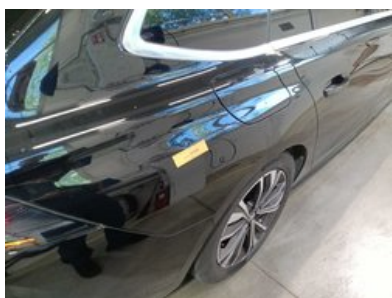
✓ **4. Sāns:** Kreisā un Labā Puse - Vizuālie Bojājumi un Skrāpējumi

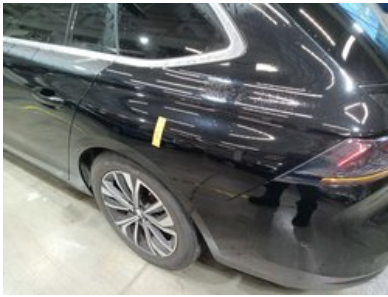
✓ **5. Sāns:** Kreisā un Labā Puse - Vizuālie Bojājumi un Skrāpējumi

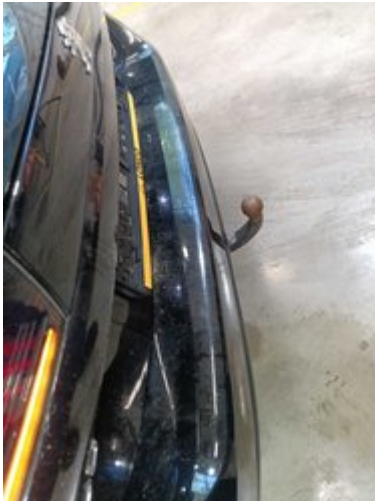
✓ **6. Aizmugure:** Aizmugurējais bamperis - Stāvoklis un izlīdzinājums

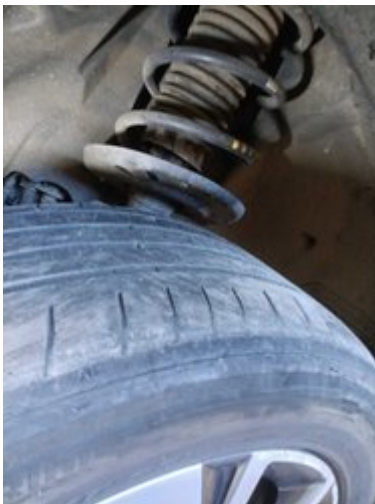
✓ **2. CITS:** Nomainīt Riepas

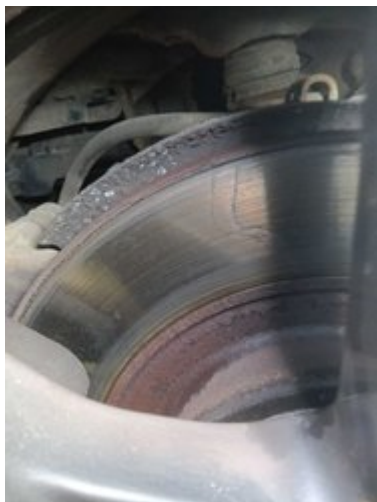
✓ **3. BREMZES:** Aizmugures Bremžu Disks (Abi)

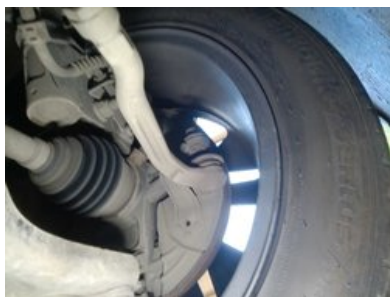
✓ **5. STŪRE:** Stūres Šķērstiena Gala Šarnīrs (Abi)

- ✓ 1. Stūres Šķērssstiena Gala Savienojums (Abi)
- ✓ 2. Stāvēšanas Sensors
- ✓ 3. Ģeometrija - Pilns Transportlīdzeklis
- ✓ 4. Dzinēja Eļļas un Filtra Maiņa
