# Diagnosticas ziņojums par

## 2016 HYUNDAI TUCSON Classic

# Sagatavošanas un remonta ziņojums par

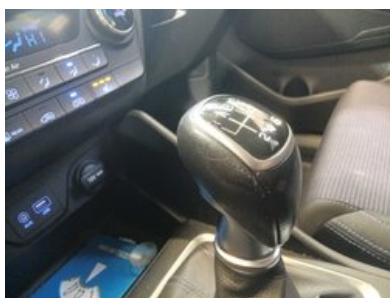
- ✓ **1. Iekšpuse:** Pārnesumu Kārtas Pārsegs un Pārnesumu Kārtas Poga - Stāvoklis

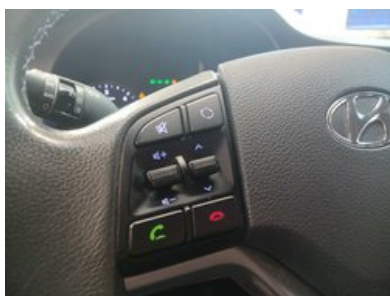
- ✓ **2. Priekšpuse:** Stūres Rats - Vadības Elementu/Pogu Darbība

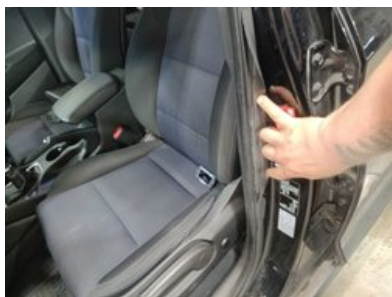
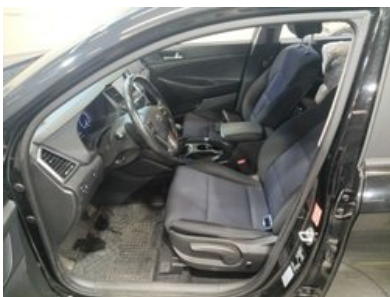
✓ **3. Durvis:** Durvju Gumijas Blīvējumi

- ✓ 1. Nomainīt Durvju Gumijas Blīvi
- ✓ 2. Priekšējo Lukturi Regulēšana

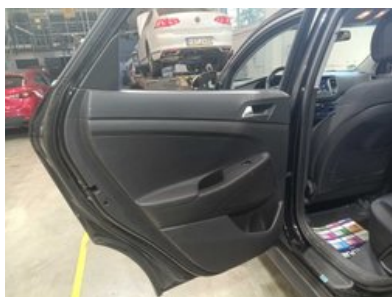
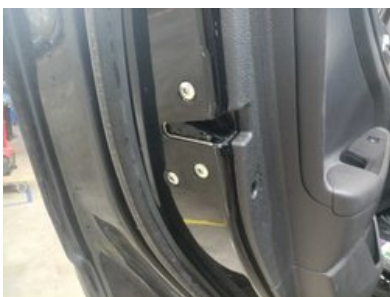
✓ **4. Durvis:** Visas Četras Durvis - Atvēršana, Aizvēršana un Roktura Darbība

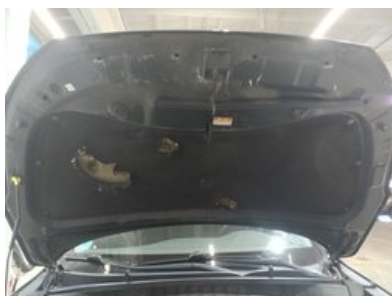
✓ **1. Priekšpuse:** Pārsega Skaņas Izolācija - Stāvoklis

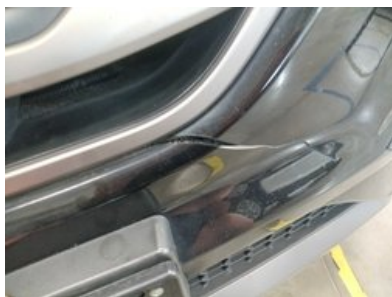
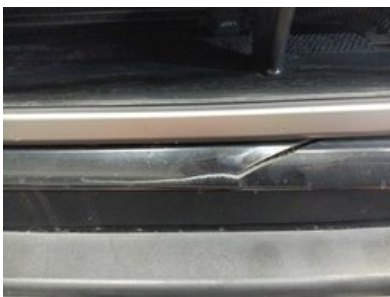
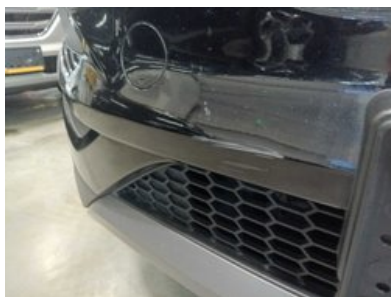
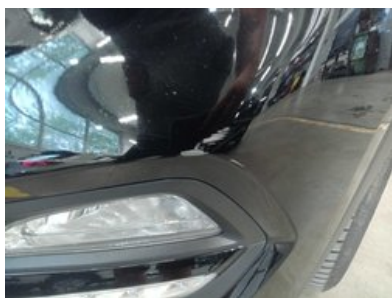
✓ **2. Priekšpuse:** Priekšējais Bamperu - Stāvoklis un Izlīdzinājums

- ✓ 1. Krāsot Priekšējo Bumperi

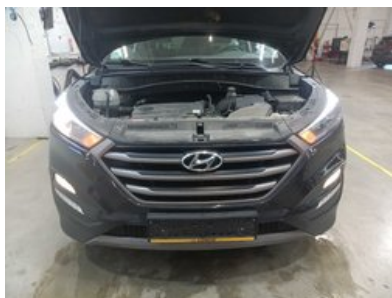
✓ **3. Apgaismojums:** Spuldzes

- ✓ 1. Stāvbremzes Brīvgaita
- ✓ 2. Nomainīt Riepas
- ✓ 3. Dzinēja Eļļas un Filtra Maiņa
- ✓ 4. Nomainīt Spuldzi Priekšējiem Lukturiem

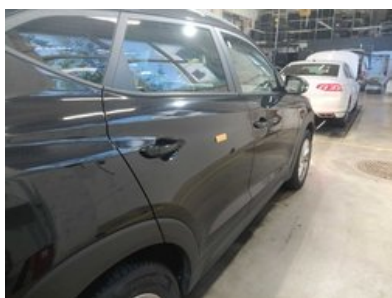
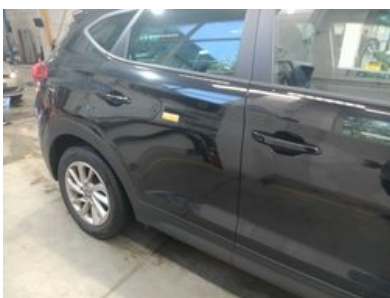
✓ **4. Sāns:** Kreisā un Labā Puse - Vizuālie Bojājumi un Skrāpējumi

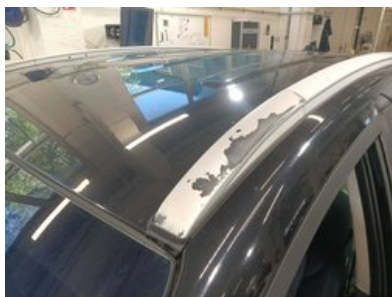
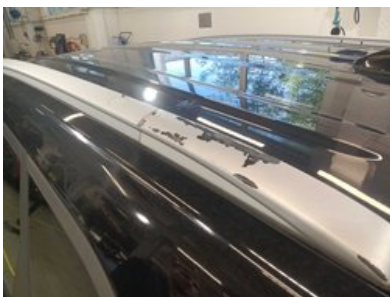
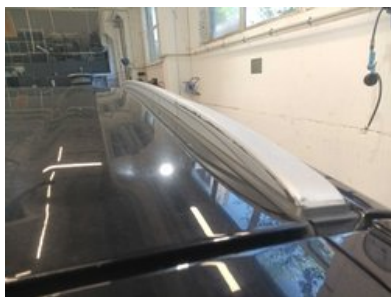
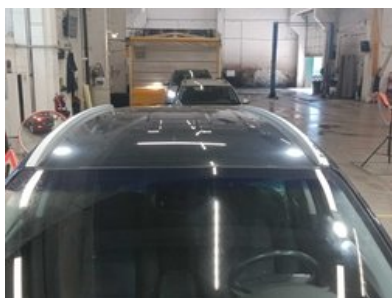
✓ **5. Cits:** Jumts - Redzami bojājumi (piemēram, krusa bojājumi)

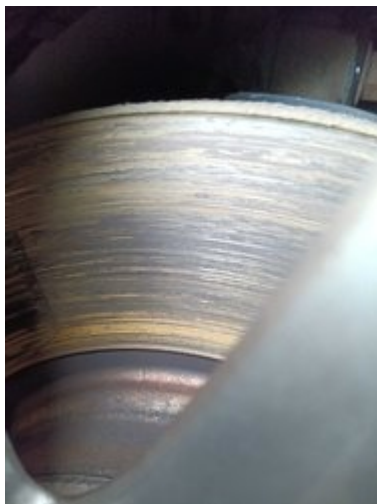
✓ **1. BREMZES:** Priekšējie Bremžu Diski Abi

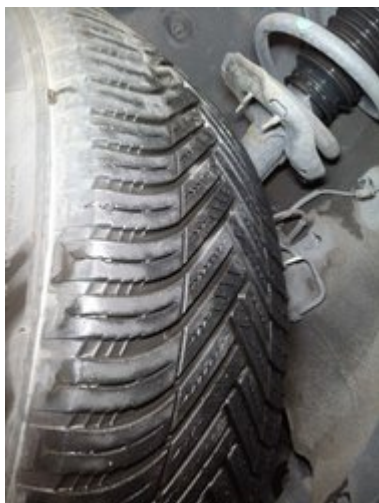
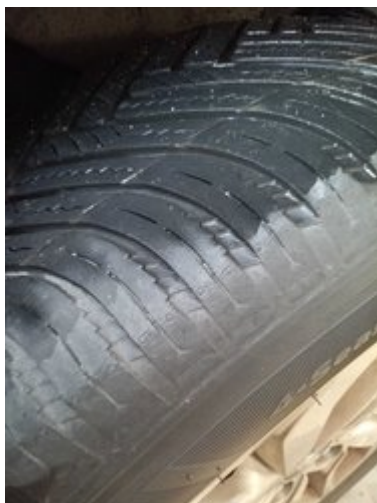
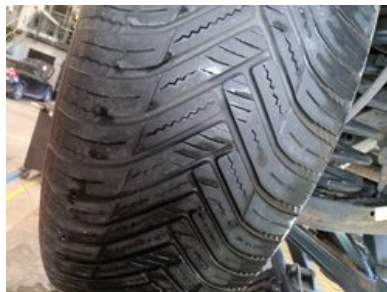
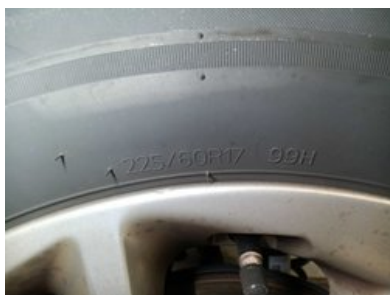
✓ **4. CITS:** Nomainīt Riepas

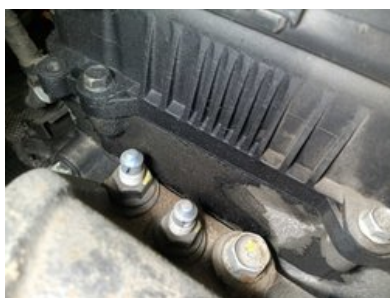
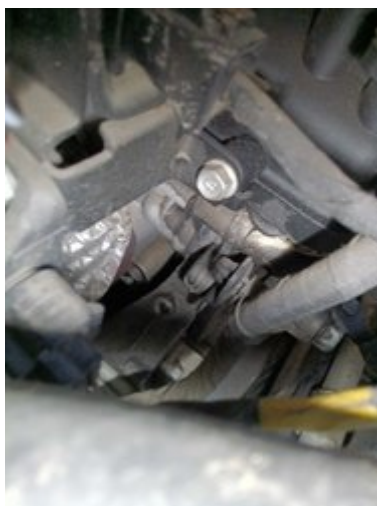
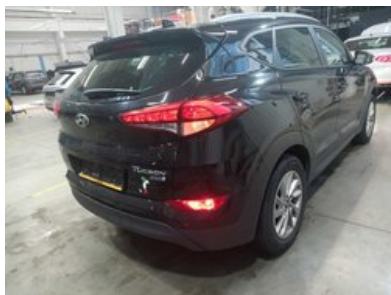
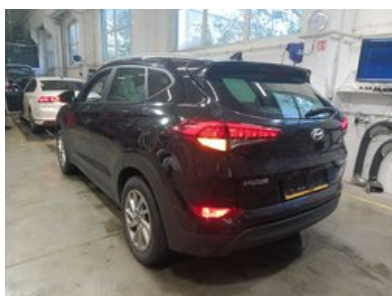
✓ **5. DZINĒJS:** Kloķvārpstas Vārstu Vāks un Blīve
