# Diagnosticas ziņojums par

## 2016 HYUNDAI TUCSON Executive

# Diagnosticas ziņojums par 2016 HYUNDAI TUCSON Executive

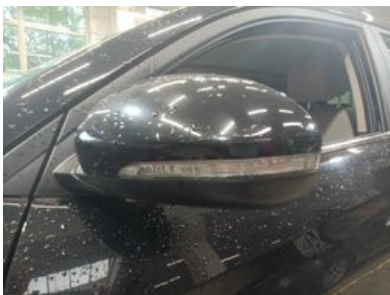
- ✓ **1. Apgaismojums:** Automašīnas Sānu Lukturu - Pamata Darbība, Bojājumi un Krāsa

- ✓ 1. Mainīt Lukturus Automašīnas Pusē
- ✓ 2. Remontēt Sēdekli
