# Diagnosticas ziņojums par

## 2022 VOLKSWAGEN TOURAN Comfortline E

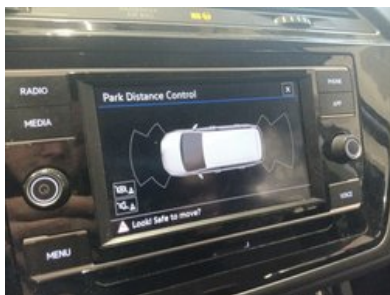
### ✓ 2. Iekšpuse: Aksesuāri - Darbība un Stāvoklis

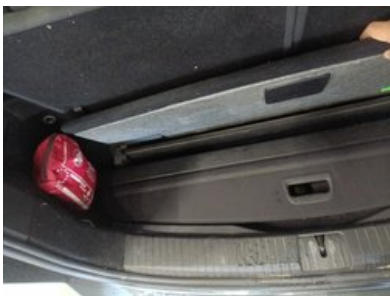
✓ **4. Iekšpuse:** Aksesuāri - Darbība un Stāvoklis

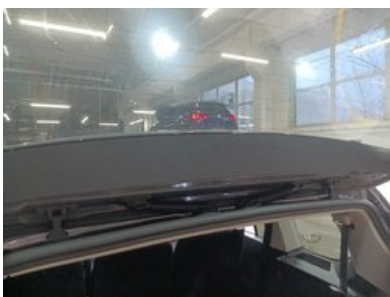
✓ **5. Iekšpuse:** Apdares detaļas - Stāvoklis

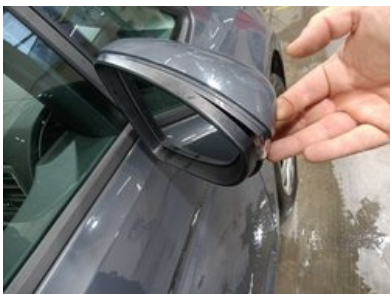
✓ **1. Sāns:** Ārējie Spoguļi - Spoguļa Integritāte un Stiprinājums Automašīnā

- ✓ 1. Nomainīt Spoguļa Pārsegu

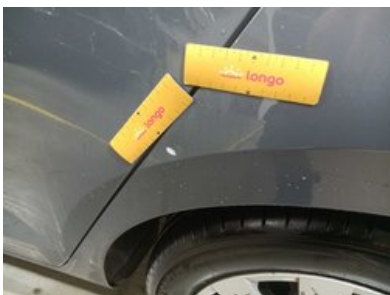
✓ **2. Sāns:** Kreisā un Labā Puse - Vizuālie Bojājumi un Skrāpējumi

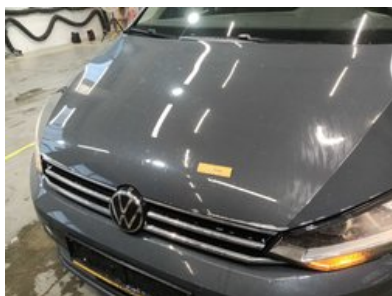
✓ **5. Priekšpuse:** Pārsegs - Vizuālie Bojājumi

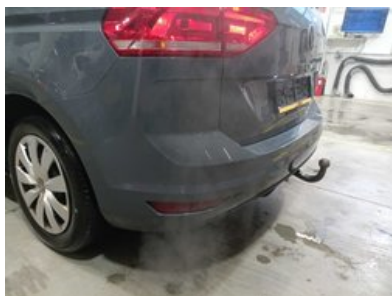
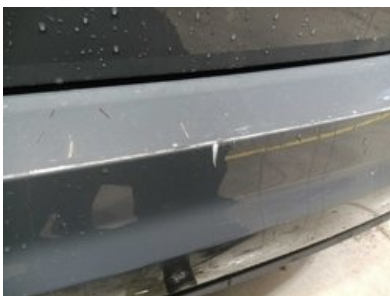
✓ **7. Aizmugure:** Aizmugurējais bamperis - Stāvoklis un izlīdzinājums

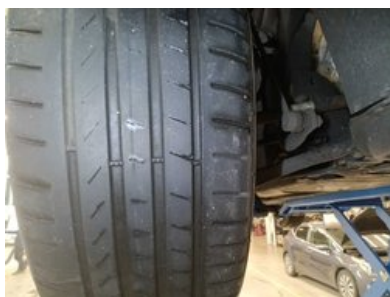
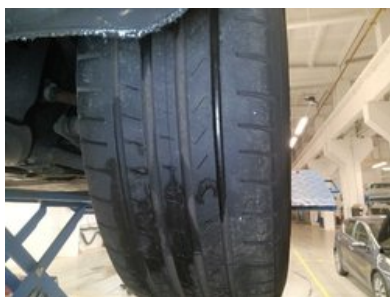
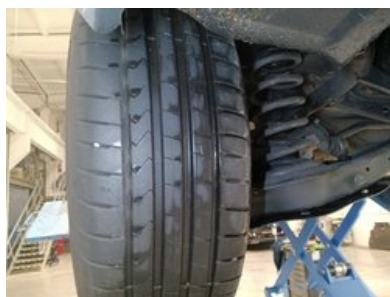
### ✓ 1. CITS: Nomainīt Riepas

- ✓ 1. Nomainīt Riepas
- ✓ 2. Dzinēja Eļļas un Filtra Maiņa
