# Diagnosticas ziņojums par

## 2020 VOLKSWAGEN TIGUAN ALLSPACE Highline

### Diagnosticas informācija

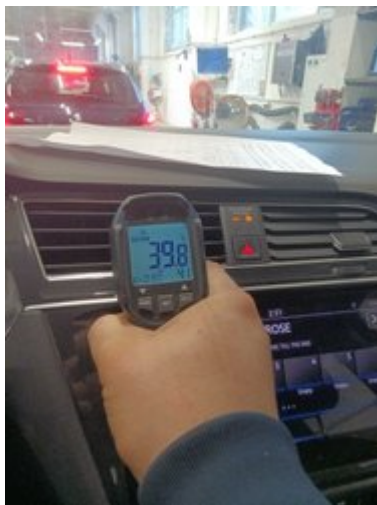
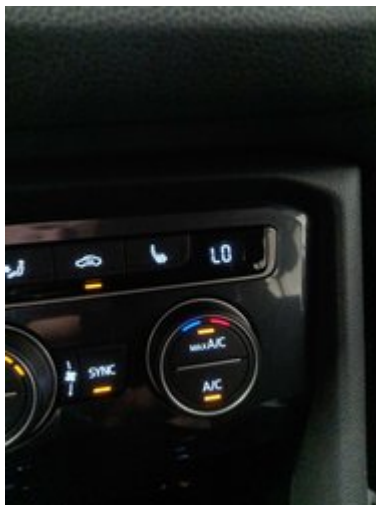
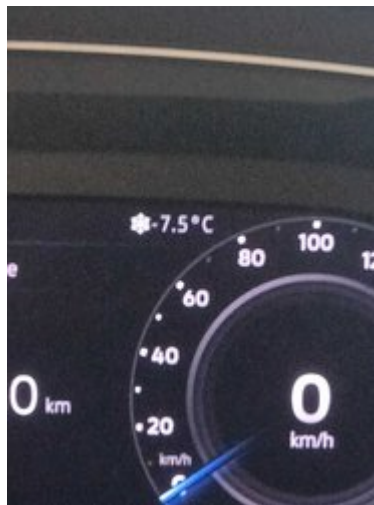
### ✓ 1. Darbība: Gaisa Kondicionēšanas Sistēma - Darbība

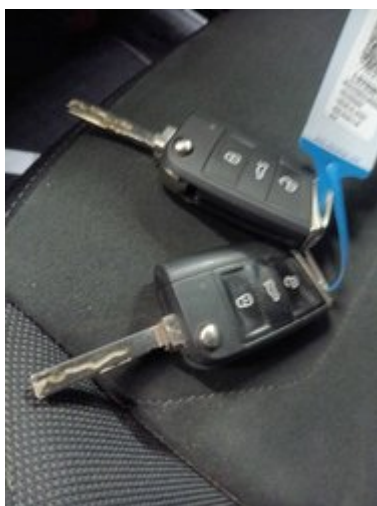
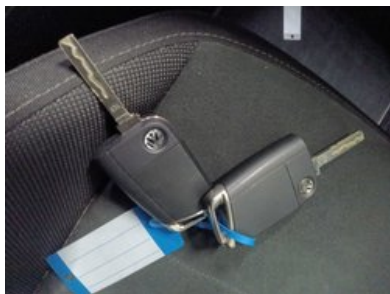
### ✓ 2. Iekšpuse: Aksesuāri - Darbība un Stāvoklis

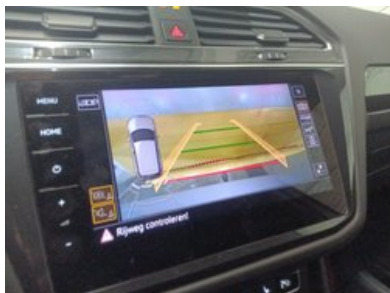
### ✓ 3. Iekšpuse: Aksesuāri - Darbība un Stāvoklis

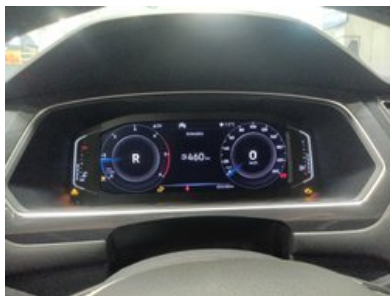
✓ **4. Iekšpuse:** Aksesuāri - Darbība un Stāvoklis

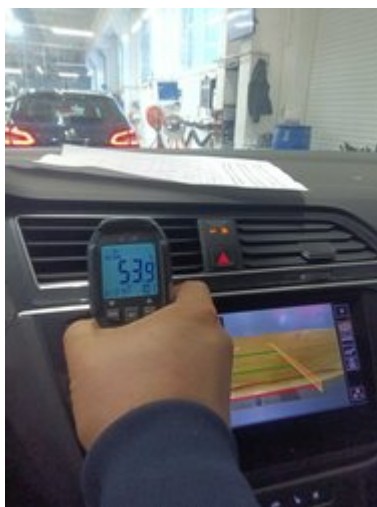
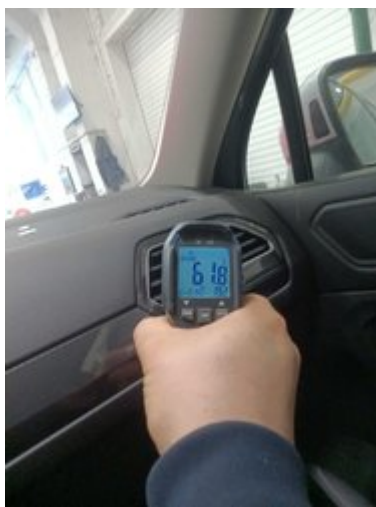
✓ **5. Iekšpuse:** Aksesuāri - Darbība un Stāvoklis

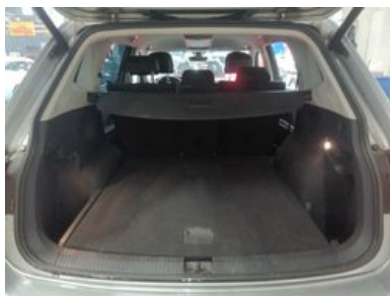
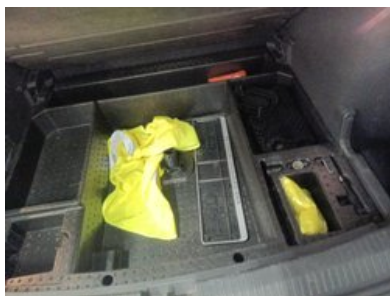
✓ **6. Iekšpuse:** Aksesuāri - Darbība un Stāvoklis

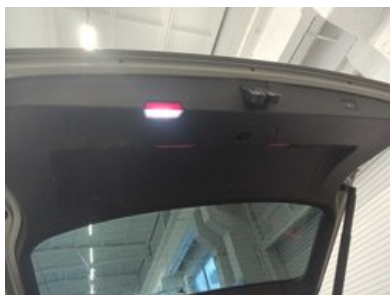
✓ **7. Iekšpuse:** Apdares detaļas - Stāvoklis

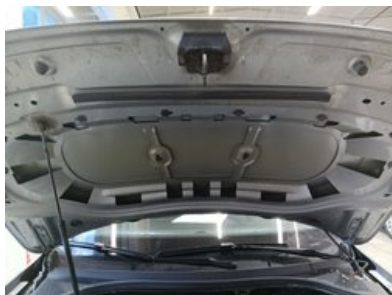
- ✓ **1. Priekšpuse:** Pārsega Skaņas Izolācija - Stāvoklis

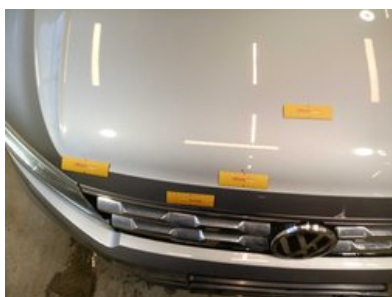
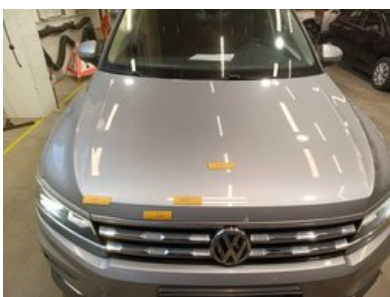
- ✓ **2. Priekšpuse:** Pārsegs - Vizuālie Bojājumi

- ✓ 1. Bezkrāsas ledobumu Labošana

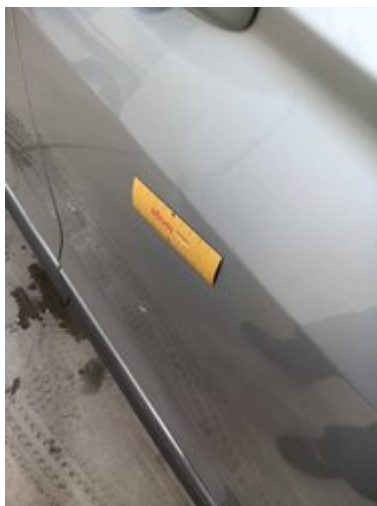
- ✓ **3. Sāns:** Kreisā un Labā Puse - Vizuālie Bojājumi un Skrāpējumi

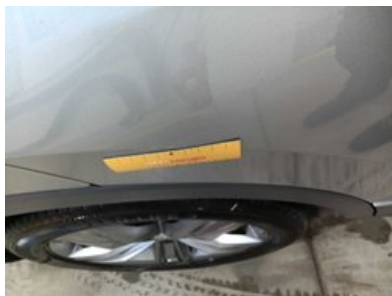
✓ **4. Sāns:** Kreisā un Labā Puse - Vizuālie Bojājumi un Skrāpējumi

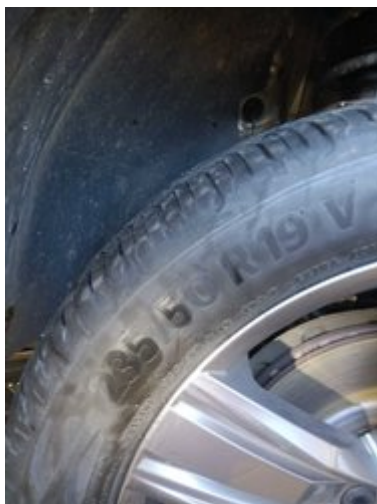
✓ **3. CITS:** Nomainīt Riepas

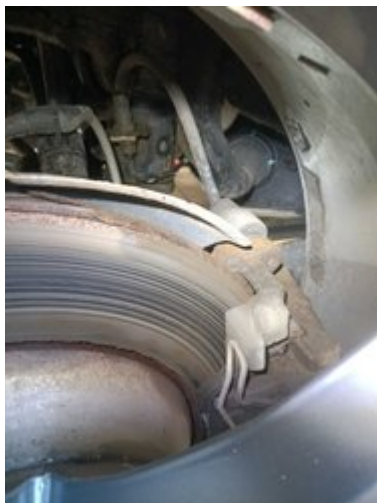
✓ **4. BREMZES:** Aizmugures Bremžu Disks (Abi)

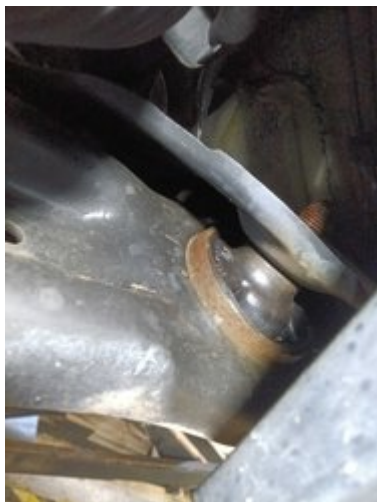
✓ **5. BALSTIEKĀRTA:** Balstiekārtas Apakšējās Sviras Aizmugurējā Bukse Kreisā

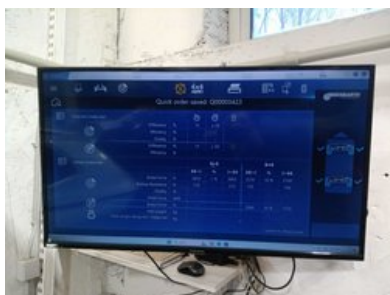
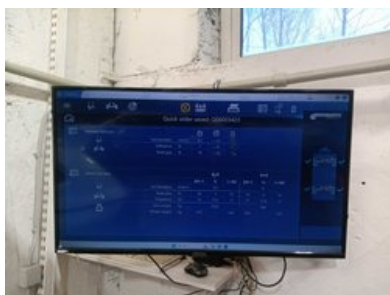
✓ **2. Bremžu Testa Līnijas Rezultāti**

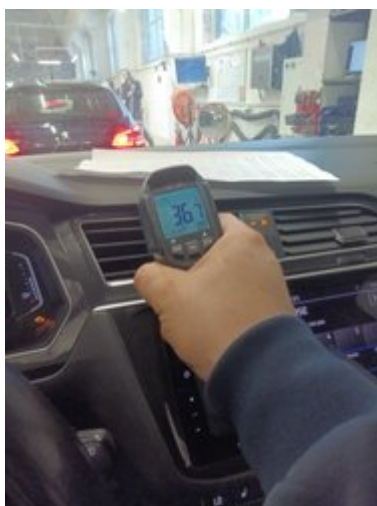
### ✓ 4. Gaisa Kondicionēšanas Mērījums
