# Diagnosticas ziņojums par

## 2019 VOLVO V60 Cross Country Nordic+

# Diagnosticas ziņojums par 2019 VOLVO V60 Cross Country Nordic+

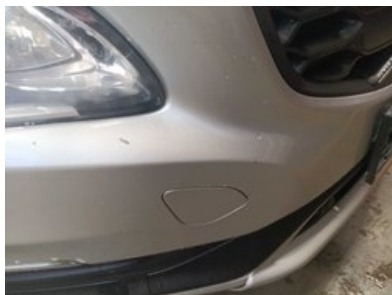
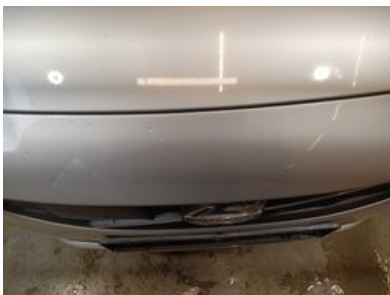
### ✓ 1. Priekšpuse: Priekšējais Bamperu - Stāvoklis un Izlīdzinājums

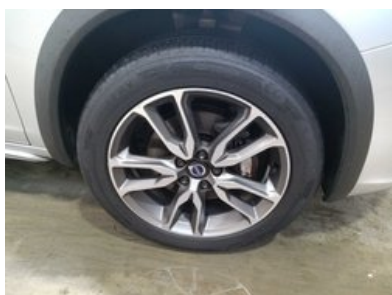
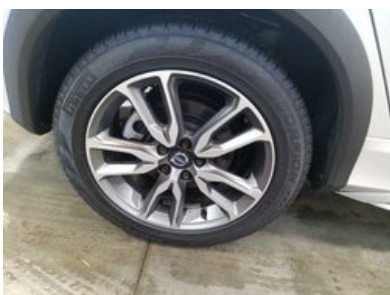
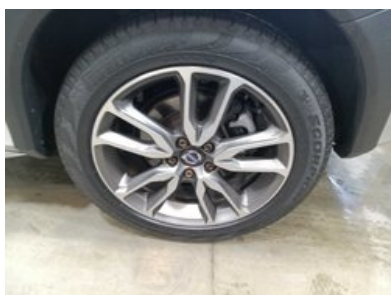
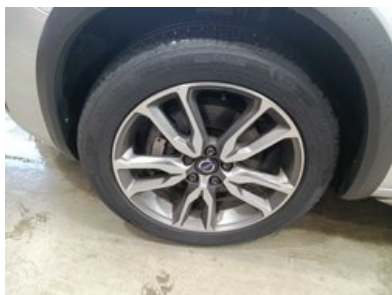
### ✓ 2. Sāns: Riteņi - Stāvoklis

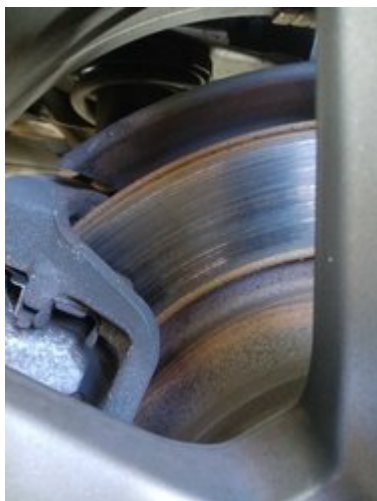
### ✓ 2. BREMZES: Aizmugures Bremžu Disk (Abi) ar Klučiem

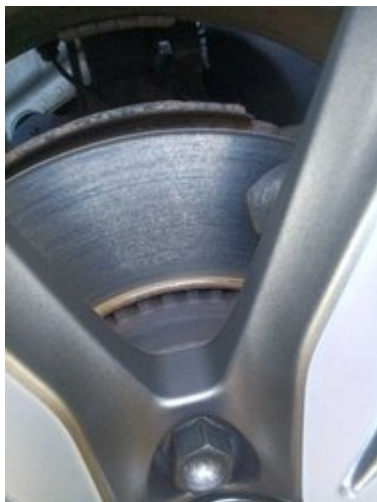
### ✓ 3. BREMZES: Priekšējie Bremžu Diski Abi

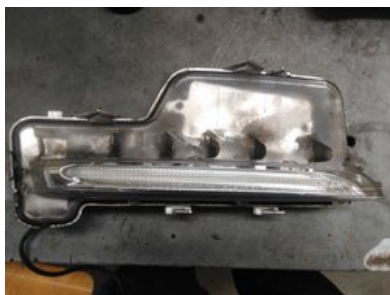
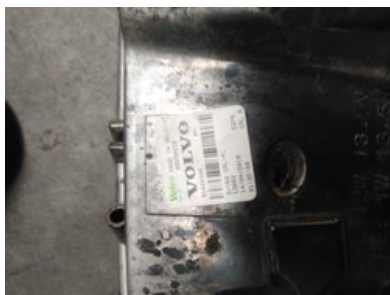
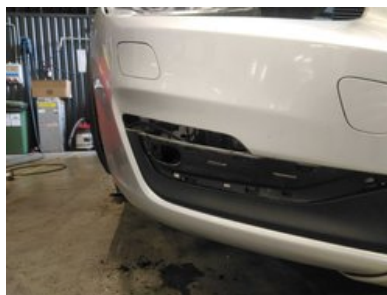
#### ✓ 4. VISPĀRĒJĀ ELEKTRIKA: Priekšējais Labais DRL Spuldze

- ✓ 1. Dzinēja Eļļas un Filtra Maiņa
- ✓ 2. Atslēgas Baterija
- ✓ 3. DRL Lampa Priekšā Labajā Pusē
