# Diagnosticas ziņojums par

## 2022 PEUGEOT 2008 Allure

# Diagnosticas ziņojums par 2022 PEUGEOT 2008 Allure

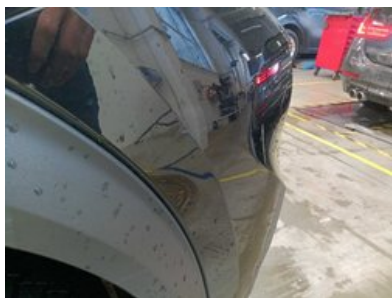
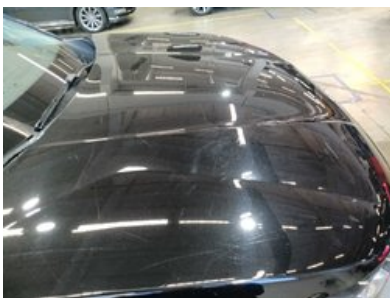
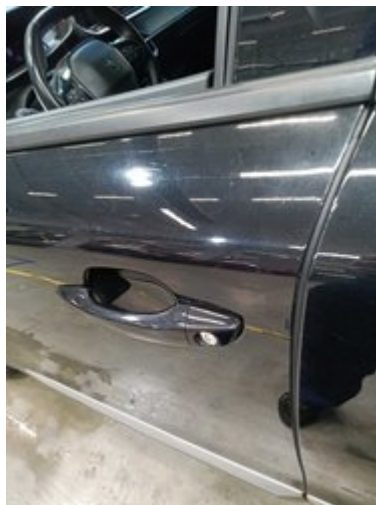
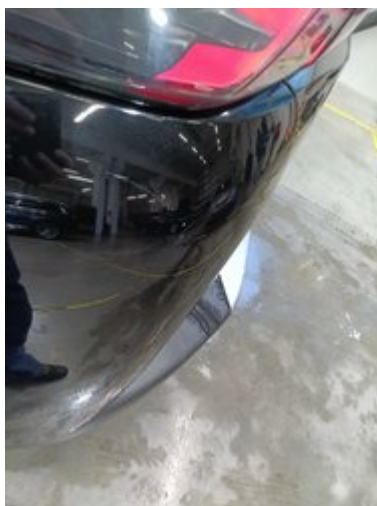
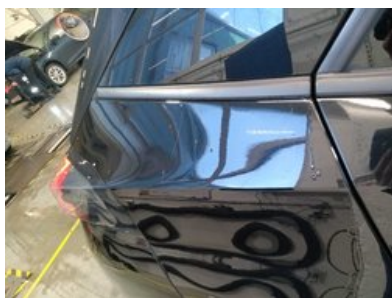
### ✓ 1. Cits: Papildu Pulēšanas Darbi

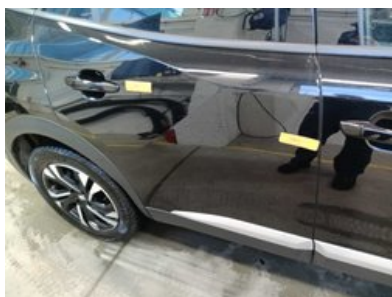
### ✓ 2. Sāns: Kreisā un Labā Puse - Vizuālie Bojājumi un Skrāpējumi

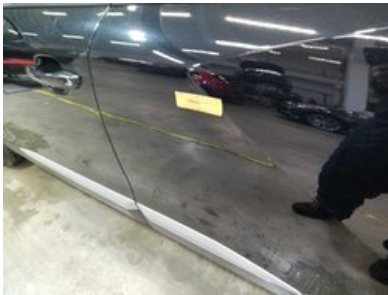
✓ **3. Sāns:** Kreisā un Labā Puse - Vizuālie Bojājumi un Skrāpējumi

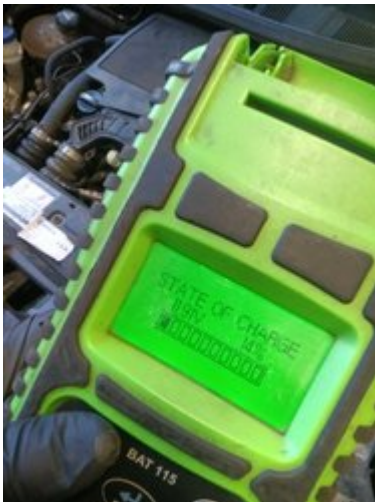
✓ **2. CITS:** Uzlādēt Akumulatoru

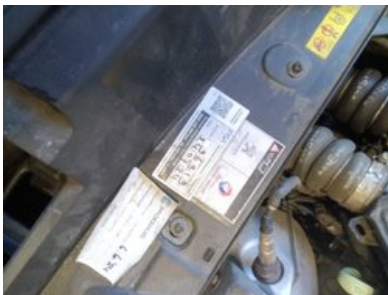
✓ **3. DZINĒJS:** Kļokvārpstas Piedziņas Siksna

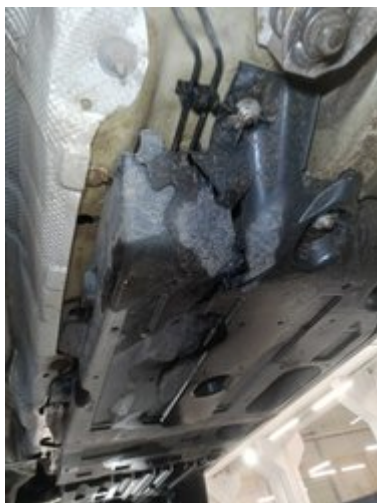
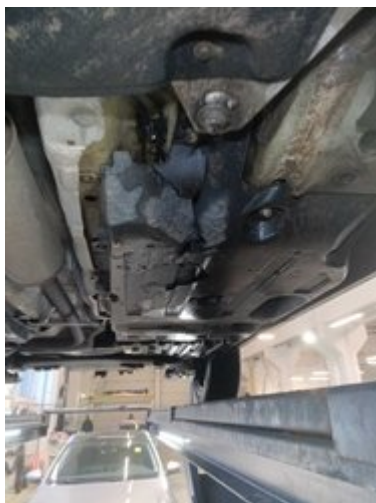
#### ✓ 4. VIRSBŪVE - VIDĒJĀ SEKCIJA: Bojāts Pārsegs

- ✓ 1. Dzinēja Eļļas un Filtra Maiņa
- ✓ 2. Uzlādēt Akumulatoru
- ✓ 3. Cits: Bojāts pārsegs
