# Diagnosticas ziņojums par

## 2020 MERCEDES BENZ GLC200 Business So

### Diagnosticas informācija

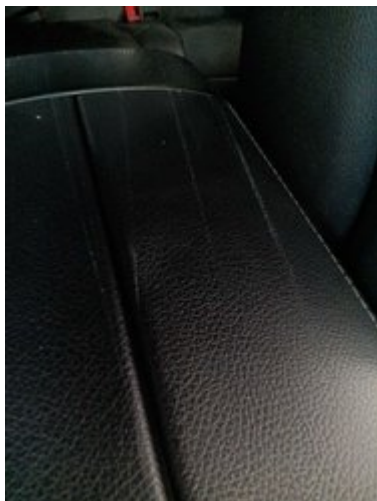
- ✓ **1. Iekšpuse:** Roku Balsts - Darbība un Stāvoklis

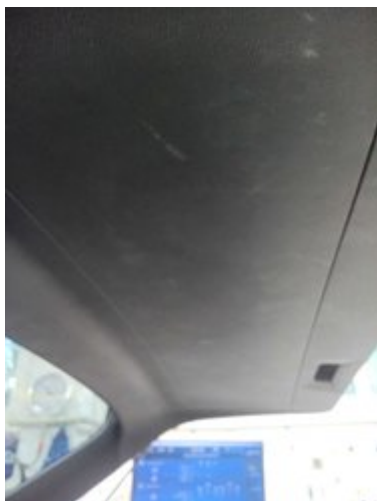
- ✓ **2. Iekšpuse:** Apdares detaļas - Stāvoklis

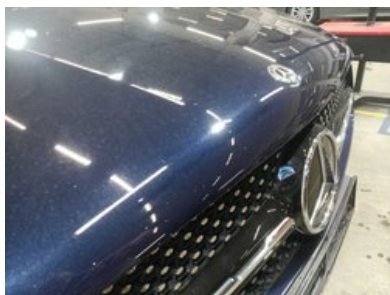
- ✓ **1. Priekšpuse:** Pārsegs - Vizuālie Bojājumi

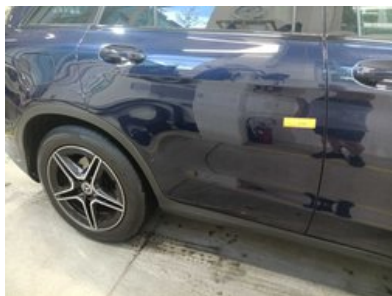
✓ **2. Sāns:** Kreisā un Labā Puse - Vizuālie Bojājumi un Skrāpējumi

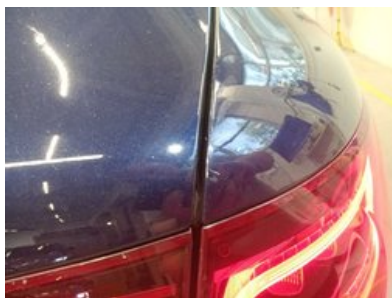
✓ **3. Sāns:** Kreisā un Labā Puse - Vizuālie Bojājumi un Skrāpējumi

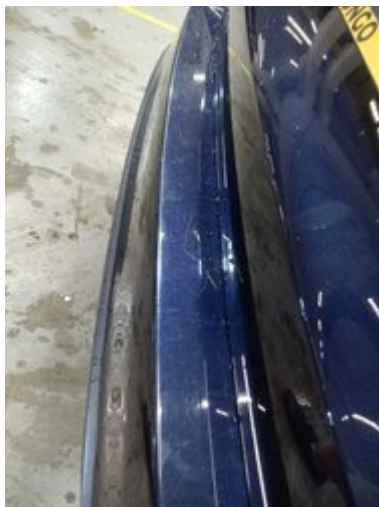
✓ **4. Aizmugure:** Aizmugurējais bamperis - Stāvoklis un izlīdzinājums
