# Diagnosticas ziņojums par

## 2022 PEUGEOT 3008 Allure

# Diagnosticas ziņojums par 2022 PEUGEOT 3008 Allure

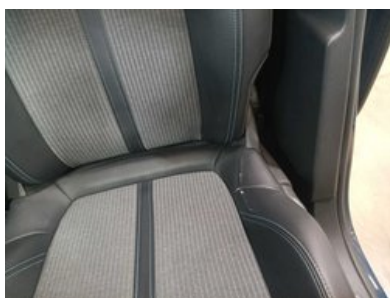
- ✓ 1. **Sēdekļi:** Visi Sēdekļi - Stāvoklis

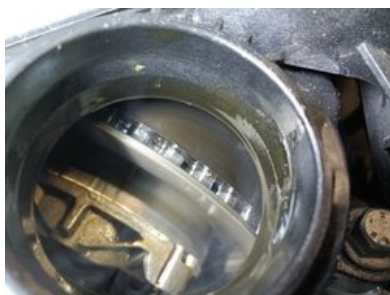
- ✓ 1. **CITS:** Dzinēja Eļļas un Filtra Maiņa
- ✓ 2. **DZINĒJS:** Kļūkvārpstas Piedziņas Siksna

- ✓ 1. Dzinēja Eļļas un Filtra Maiņa
- ✓ 2. Kloķvārpstas Piedziņas Siksna

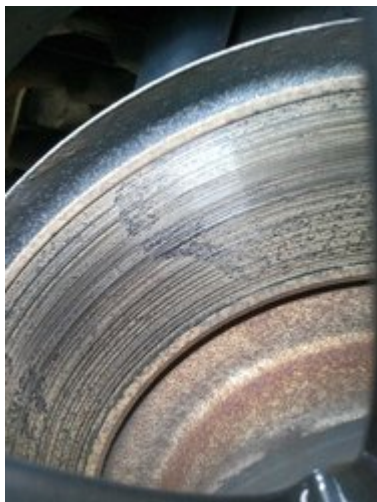
### ✓ 3. BREMZES: Aizmugures Bremžu Disks (Abi)
