# Diagnostikas ziņojums par

## 2014 MAZDA CX-5 TS+

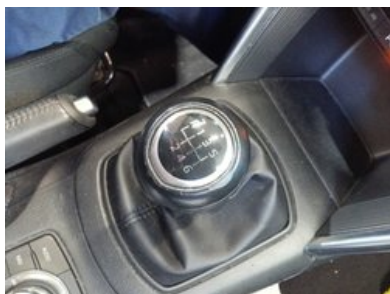
- ✔ **1. Iekšpuse:** Pārnesumu Kārtas Pārsegs un Pārnesumu Kārtas Poga - Stāvoklis

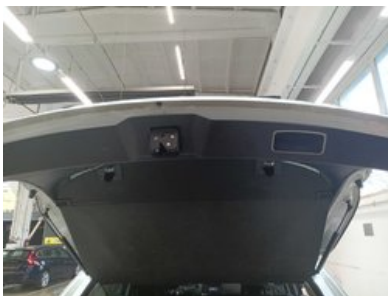
✓ **2. Iekšpuse:** Apdares detaļas - Stāvoklis

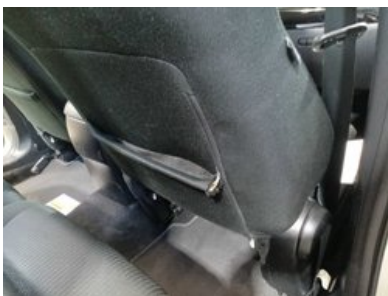
✓ **3. Sēdekļi:** Visi Sēdekļi - Stāvoklis

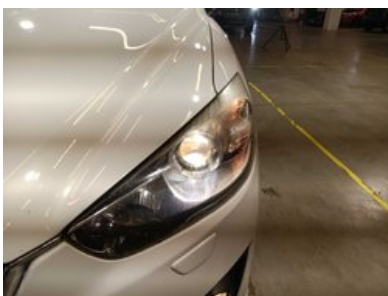
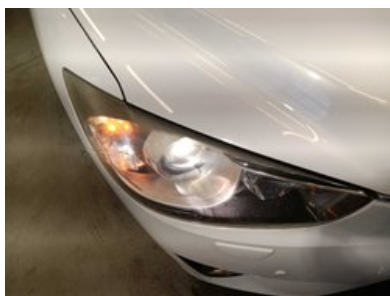
✓ **1. Cits:** Papildu Pulēšanas Darbi

- ✓ 1. Virsbūves mazgāšana
- ✓ 2. Pilnīga salona dziļā tīrīšana, izmantojot tikai hipoalerģiskus līdzekļus
- ✓ 3. Virsbūves pulēšana pēc tīrīšanas

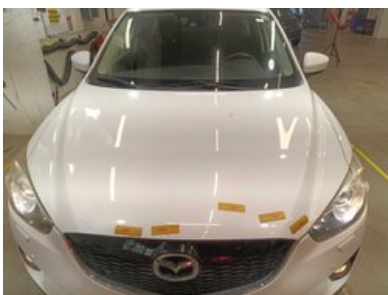
✓ **2. Priekšpuse:** Pārsegs - Vizuālie Bojājumi

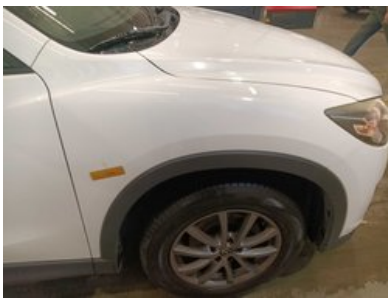
✓ **3. Sāns:** Kreisā un Labā Puse - Vizuālie Bojājumi un Skrāpējumi

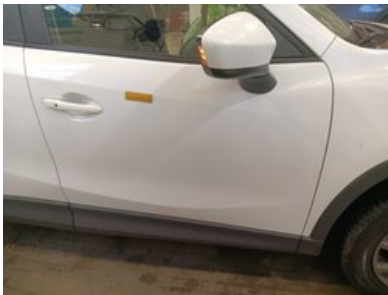
✓ **4. Sāns:** Kreisā un Labā Puse - Vizuālie Bojājumi un Skrāpējumi

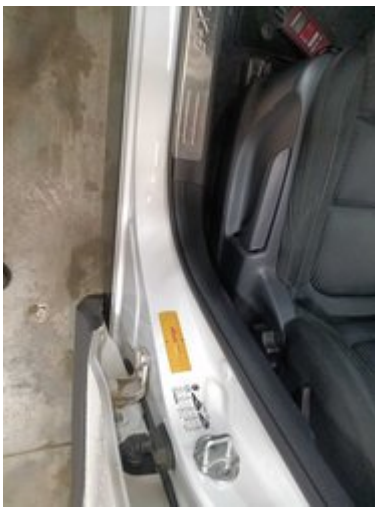
✓ **5. Sāns:** Kreisā un Labā Puse - Vizuālie Bojājumi un Skrāpējumi

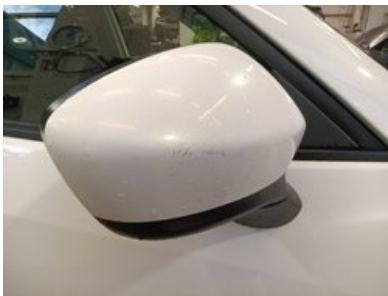
✓ **6. Sāns:** Ārējie Spoguļi - Spoguļa Integritāte un Stiprinājums Automašīnā

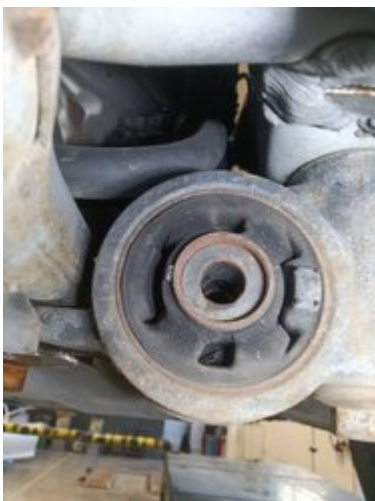
### ✓ 2. BALSTIEKĀRTA: Balstiekārtas Apakšējās Sviras Bukses Abas

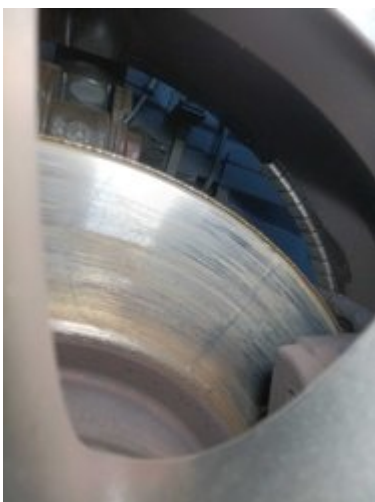
### ✓ 3. BREMZES: Priekšējie Bremžu Diski Abi

- ✓ 1. Priekšējie Bremžu Diski (Abi)
- ✓ 2. Dzinēja Eļļas un Filtra Maiņa

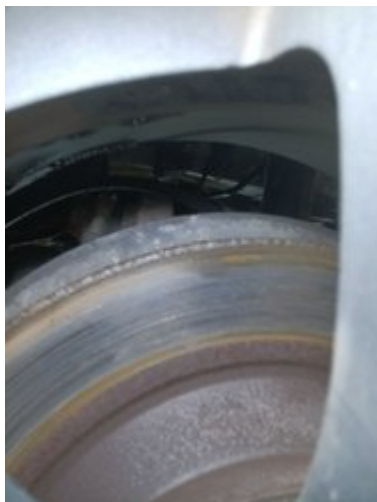
✓ **4. BREMZES:** Aizmugures Bremžu Disks (Abi)
