# Diagnostikas ziņojums par 2019 SKODA KAROQ Clever Edition

Krāsa: Pelēka	CO <sub>2</sub> NEDC emisija: 125 g/km
Degvielas tips: Dīzelis	CO <sub>2</sub> WLTP emisija: 156 g/km
Virsbūves tips: Apvidus auto	Pilna transportlīdzekļa masa (GVW): 1995 kg
Durvju skaits: 5	Dzinēja tilpums: 1.60 l
Vietu skaits: 5	Cilindri: 4
Nobraukums: 223 439 km	Jauda: 85 kw
VIN kods: TMBJG7NU5K5009433	Degvielas patēriņš: 4.80 l/100km
Pārnesumkārbā: Automātiskā	Riepu izmērs: 215/55 - 17"
Piedziņas tips: Priekšpiedziņa	Longo iekšējais ID: N703394

# Sagatavošanas un remonta ziņojums par

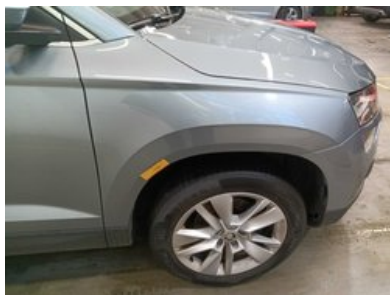
- ✔ **1. Sāns:** Kreisā un Labā Puse - Vizuālie Bojājumi un Skrāpējumi

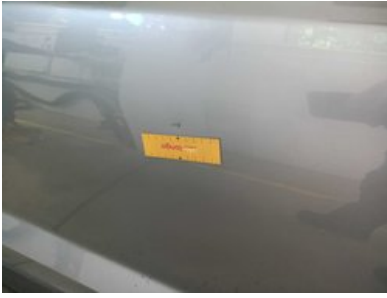
✓ **2. Sāns:** Kreisā un Labā Puse - Vizuālie Bojājumi un Skrāpējumi

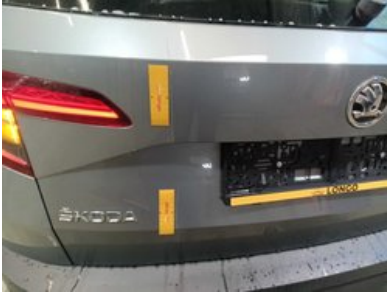
✓ **3. Aizmugure:** Bagāžnieks - Redzami bojājumi

- ✓ 1. Krāsot Bagāžnieka Vāku

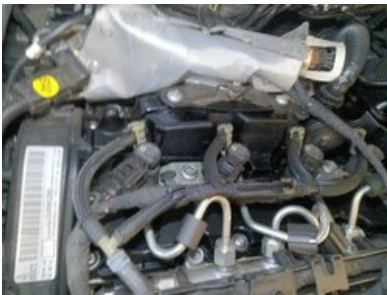
✓ **1. DZINĒJS:** Kloķvārpstas Vārstu Vāks un Blīve

- ✓ 1. Kloķvārpstas/Vārstu Vāks un Blīve
- ✓ 2. Dzinēja Eļļas un Filtra Maiņa

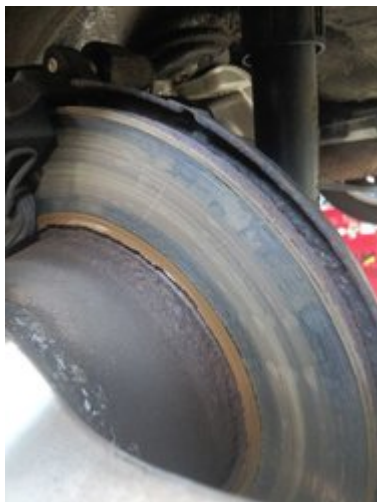
✓ **2. BREMZES:** Aizmugures Bremžu Disks (Abi)

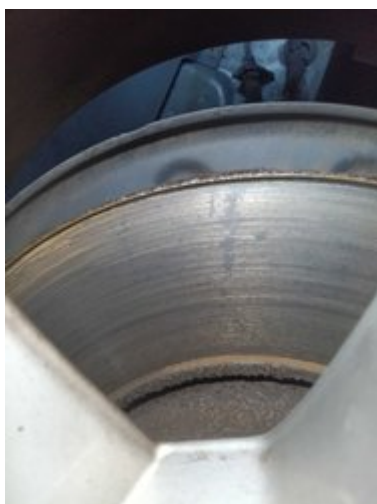
✓ **3. BREMZES:** Priekšējie Bremžu Diski Abi

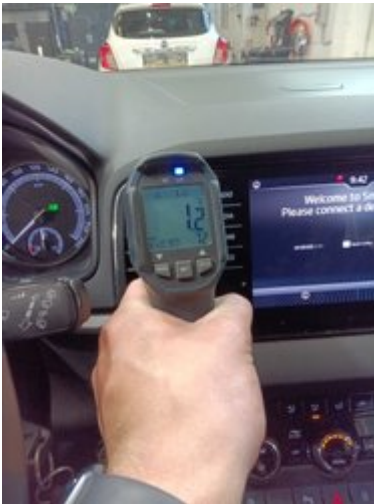
## ✓ 3. Gaisa Kondicionēšanas Mērījums
